Instituto Politécnico de Tomar

**Escola Superior de Tecnologia de Tomar**

**AZULEJARIA DE FACHADA DE OVAR  
FORMAS E AGENTES DE ALTERAÇÃO**

Dissertação de Mestrado

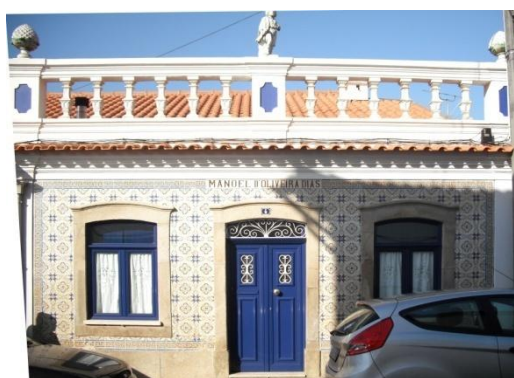
Fig. 17 – P104 com sombra do edifício em frente. Cerca das 11 horas.

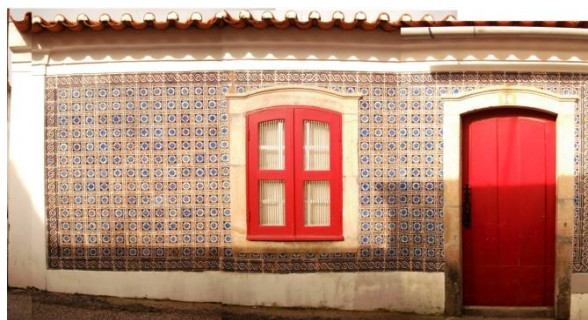
Fig. 18 – P08 com sombra do edifício em frente. Cerca das 10 horas.

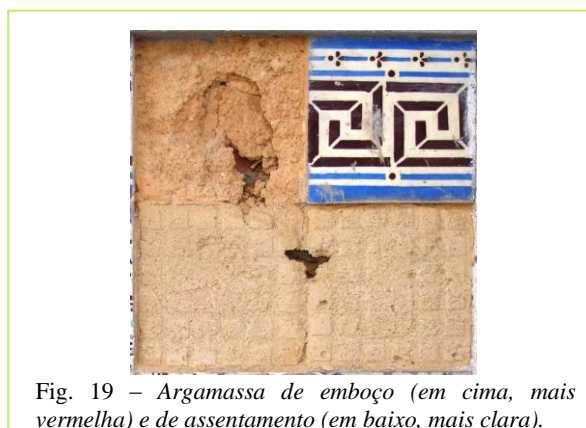
Em P24, a argamassa de emboço é muito diferente da argamassa de assentamento. A primeira tem uma cor mais avermelhada e granulometria mais grossa, enquanto a segunda é muito branca e fina. Isto pode indicar que os azulejos foram colocados *à posteriori* da construção do edifício.

Fig. 19 – Argamassa de emboço (em cima, mais vermelha) e de assentamento (em baixo, mais clara).

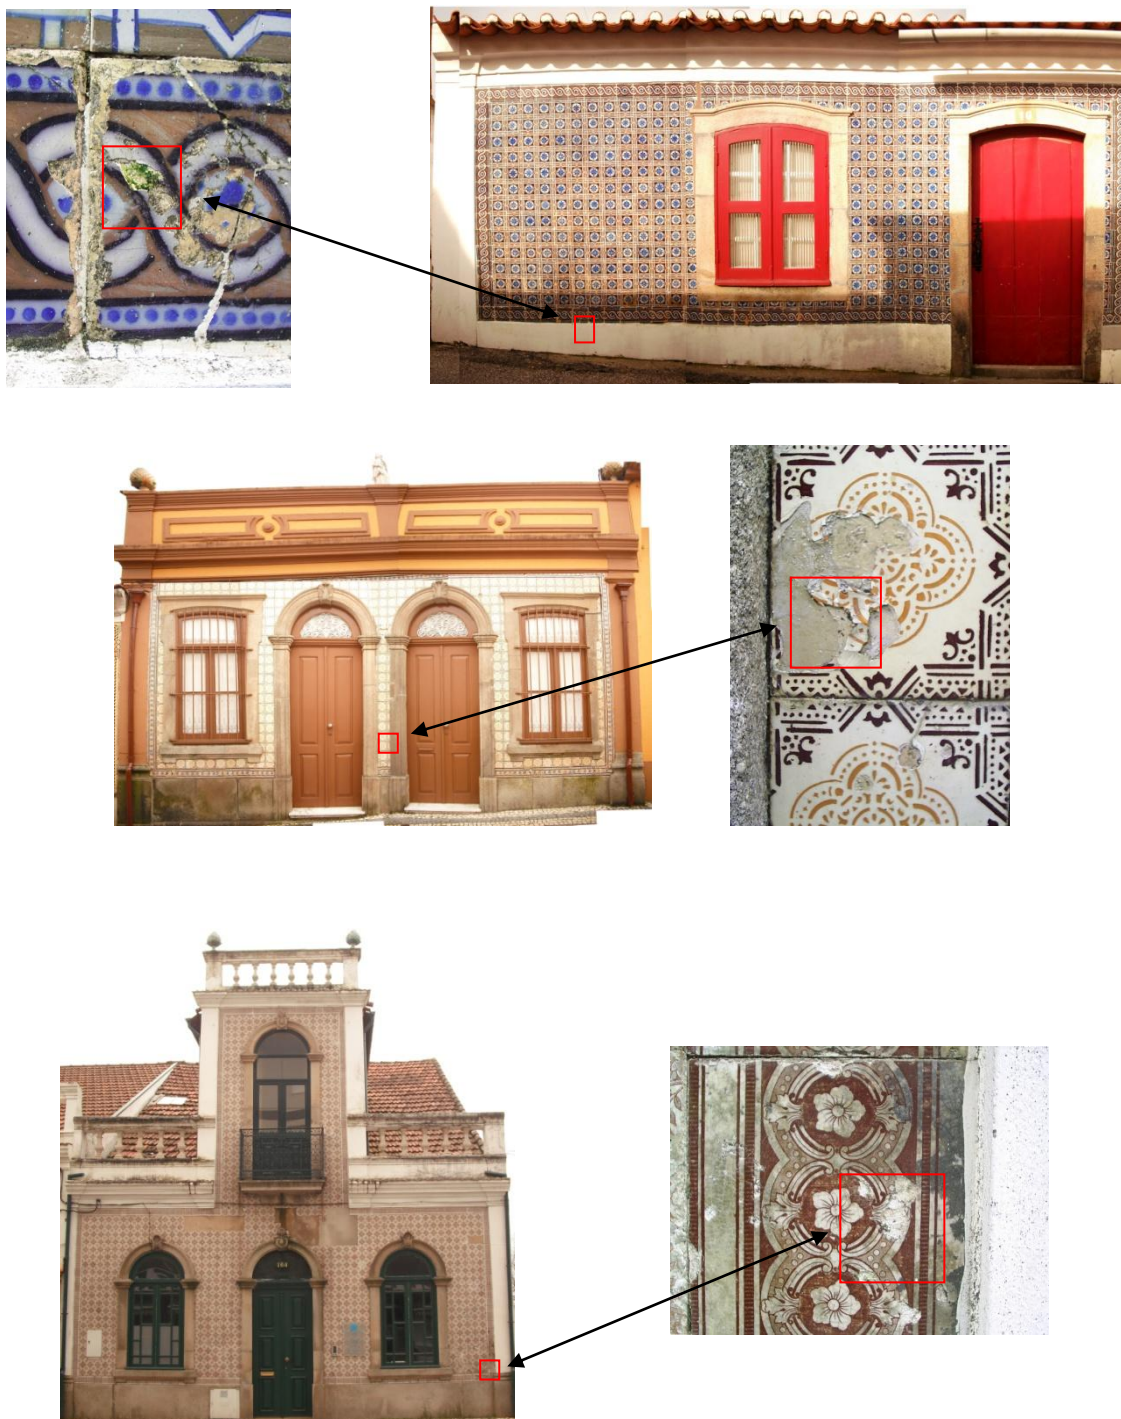
Estampa 1 a 6 – Locais de recolha das amostras.

A recolha foi feita em três fachadas (P08, P09 e P20), em azulejos onde a presença de microrganismos e a alteração por eles provocada era visível.
