INTERVENÇÃO DE CONSERVAÇÃO E RESTAURO DOS AZULEJOS DA ESTAÇÃO FERROVIÁRIA DE OVAR

Isabel Ferreira

RECUPERAÇÃO DOS PAINÉIS DE AZULEJO DA ESTAÇÃO FERROVIÁRIA DE OVAR. METODOLOGIAS E PARCERIAS.

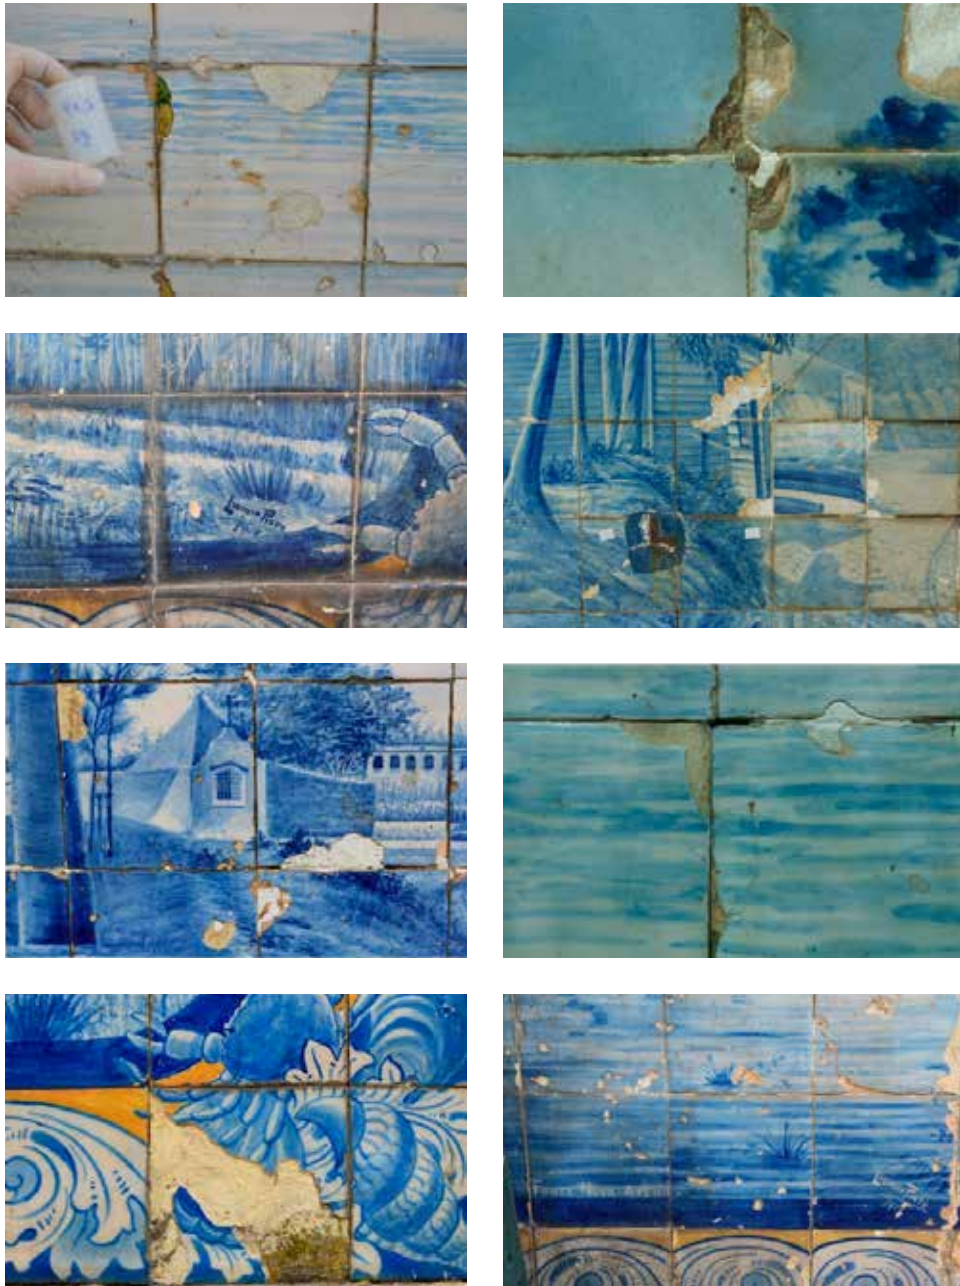
Figura 7 · Levantamento do estado de conservação dos painéis, antes da intervenção. Principais anomalias: lacunas, fraturas, destacamentos, micro e macrorganismos, eflorações, depósitos, material de juntas e de preenchimento com argamassas à base de cimento, juntas abertas, aplicações metálicas, etc.

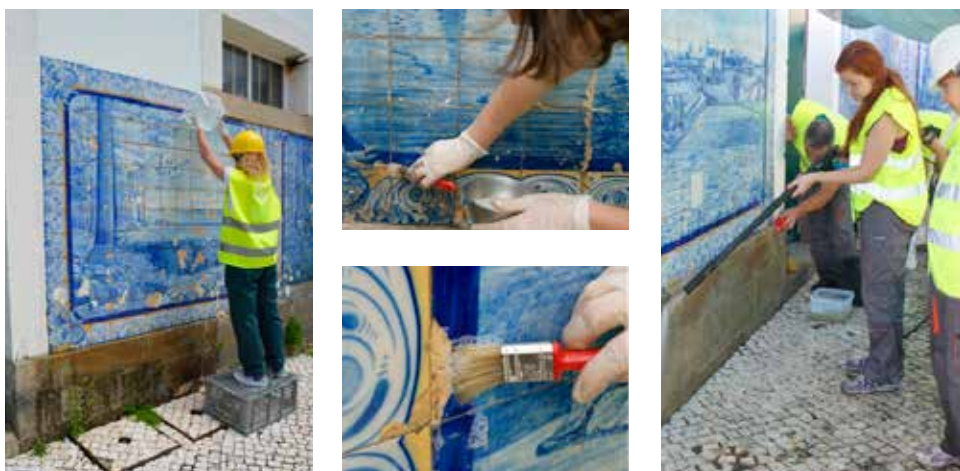
Figura 8 · Limpezas aquosas e aplicação de biocida nos azulejos, e na cantaria.

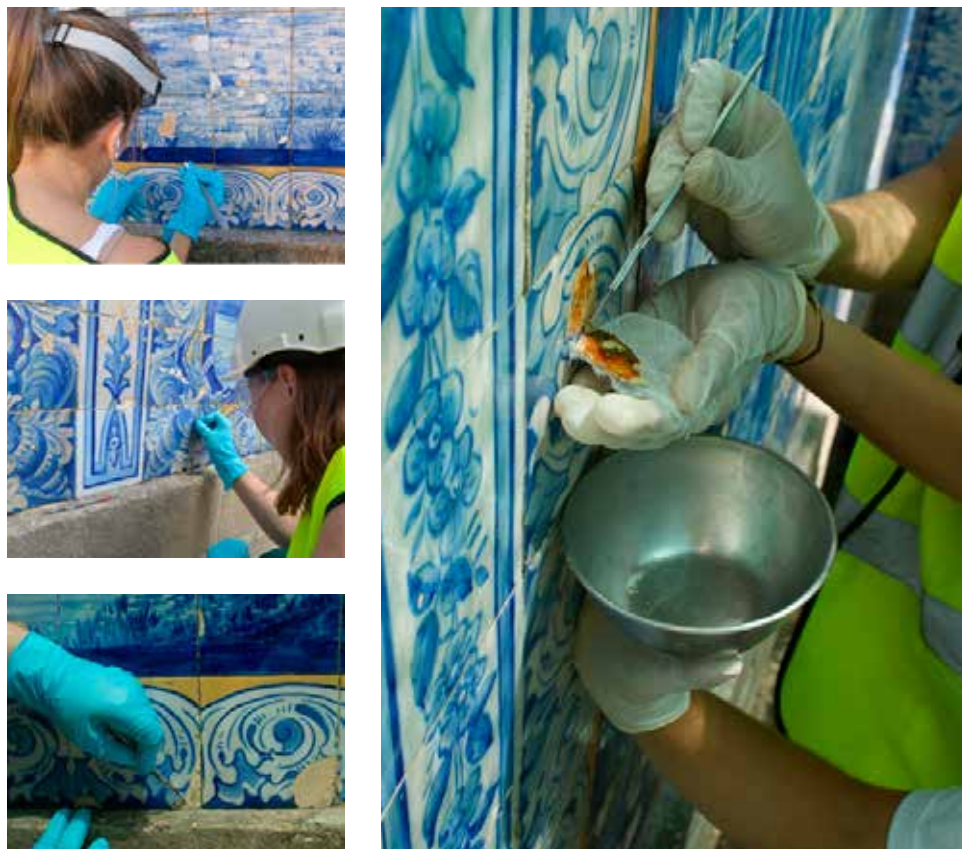
Figura 9 · Limpezas mecânicas, fixação de vidrados e consolidações.

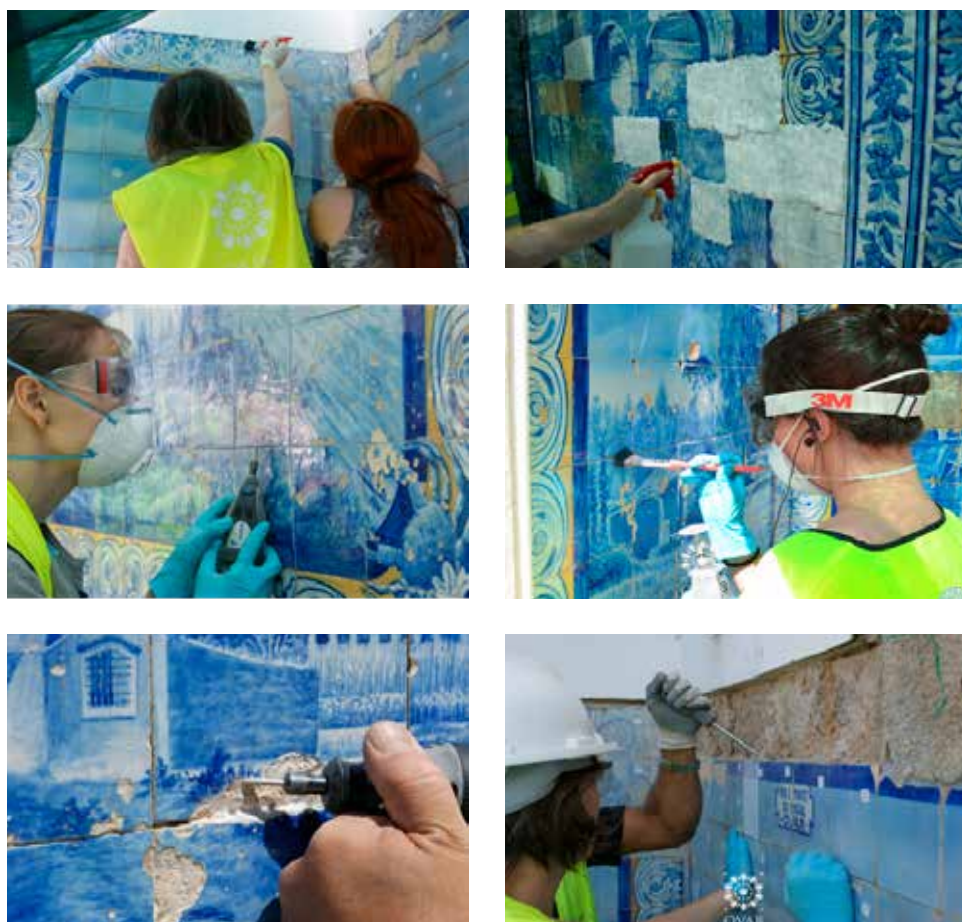
Figura 10 · Faceamento, dessalinização, abertura de juntas e remoção de materiais de preenchimento inadequados.

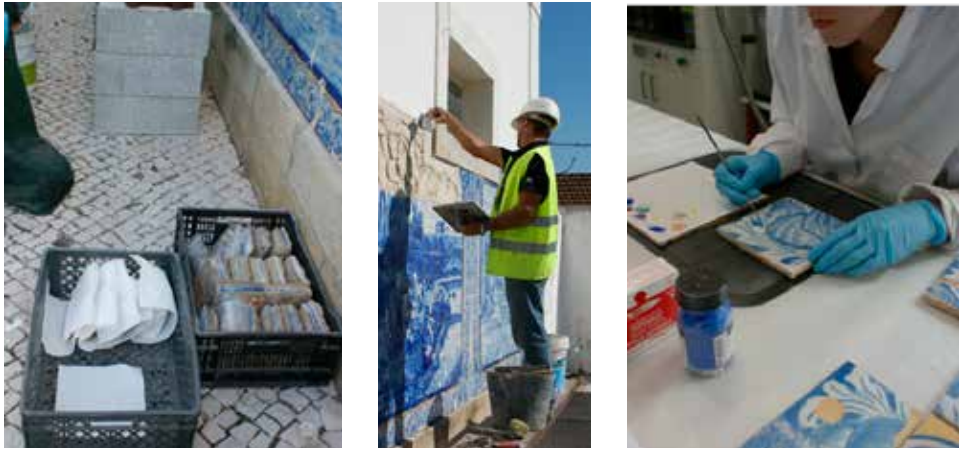
Figura 11 - Preenchimento da área de remoção dos azulejos, e restauro dos azulejos nas oficinas do ACRA.

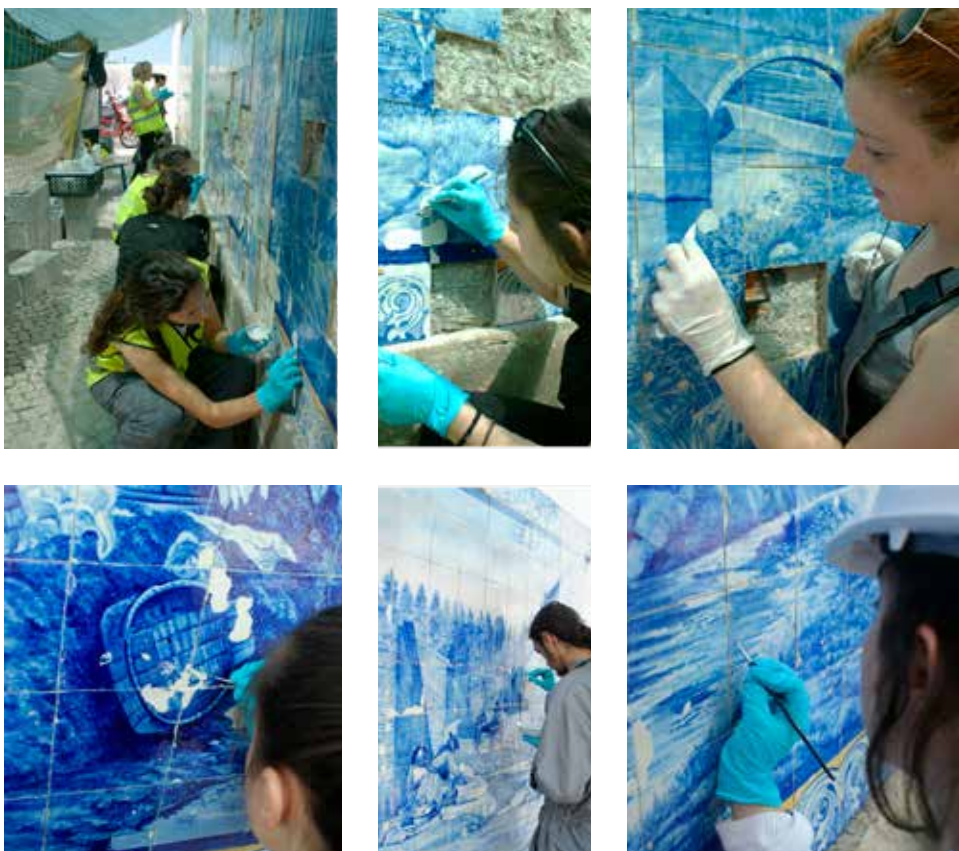
Figura 12 - Preenchimento volumétrico das lacunas, nivelamento e reintegrações cromáticas.

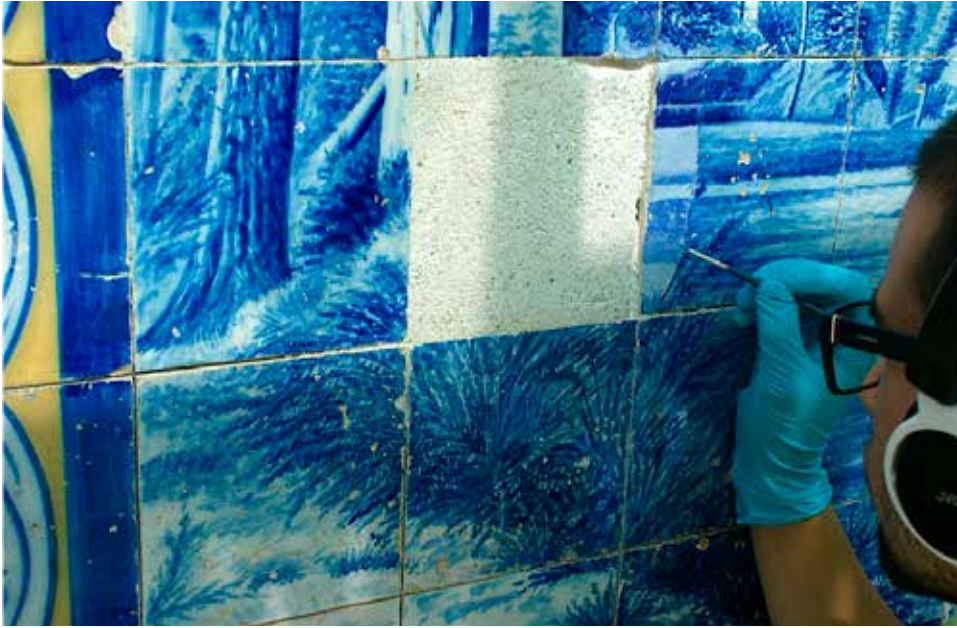
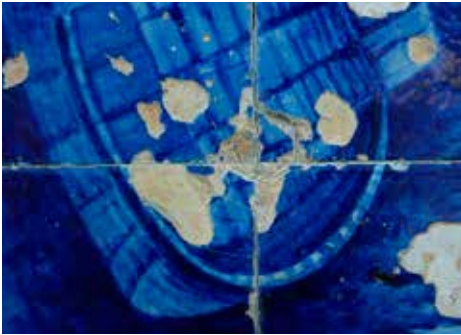
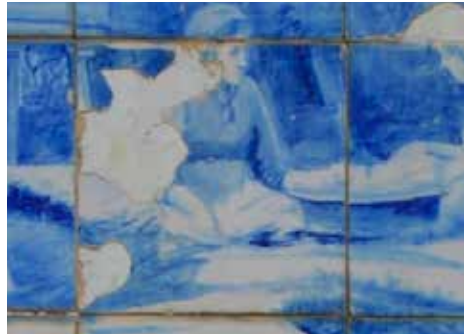
Figura 14 - Exemplo de áreas que foram reintegradas cromaticamente por apresentarem lacunas de vidro que interferiam com a leitura da composição retratada.

Tendo em conta o exposto, as intervenções dividiram-se em ações de natureza preventiva (como limpezas e consolidações, por exemplo), e de conservação curativa, ou seja, de restauro ou de substituição. Esta última foi utilizada em último recurso – de acordo com o princípio da intervenção mínima e apenas com o propósito de restabelecer a leitura estética dos painéis (Fig. 14).

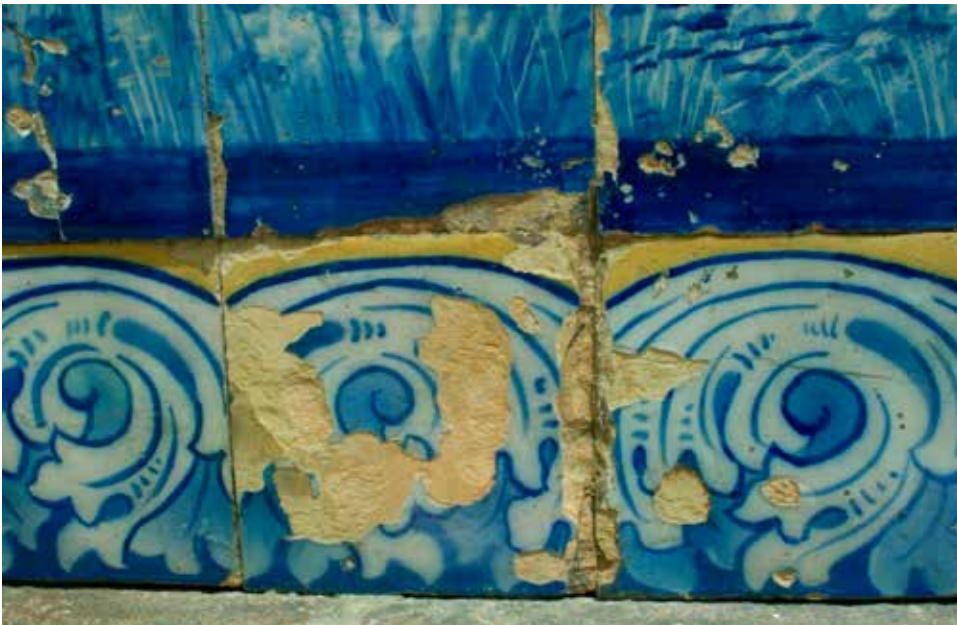
Figura 15 - Exemplo de áreas substituídas por reproduções devido ao mau estado de conservação dos azulejos.

À semelhança dos critérios e dos princípios que orientaram os restauros cromáticos, as reproduções foram usadas com o objetivo de restabelecer a integridade e a leitura arquitetónica e artística dos painéis, através da substituição dos azulejos que se encontravam em elevado estado de degradação, e para a colmatação das falhas preexistentes (Fig. 15).

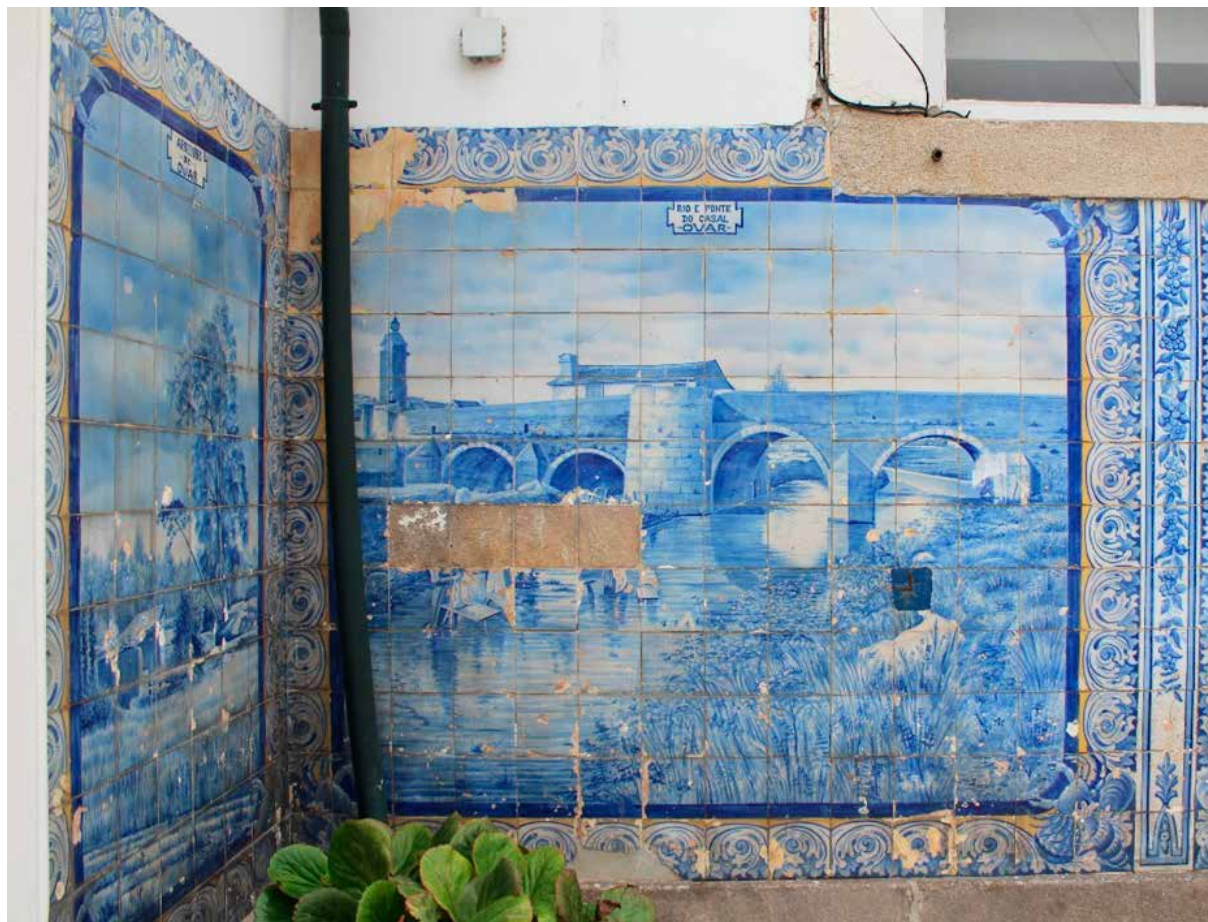
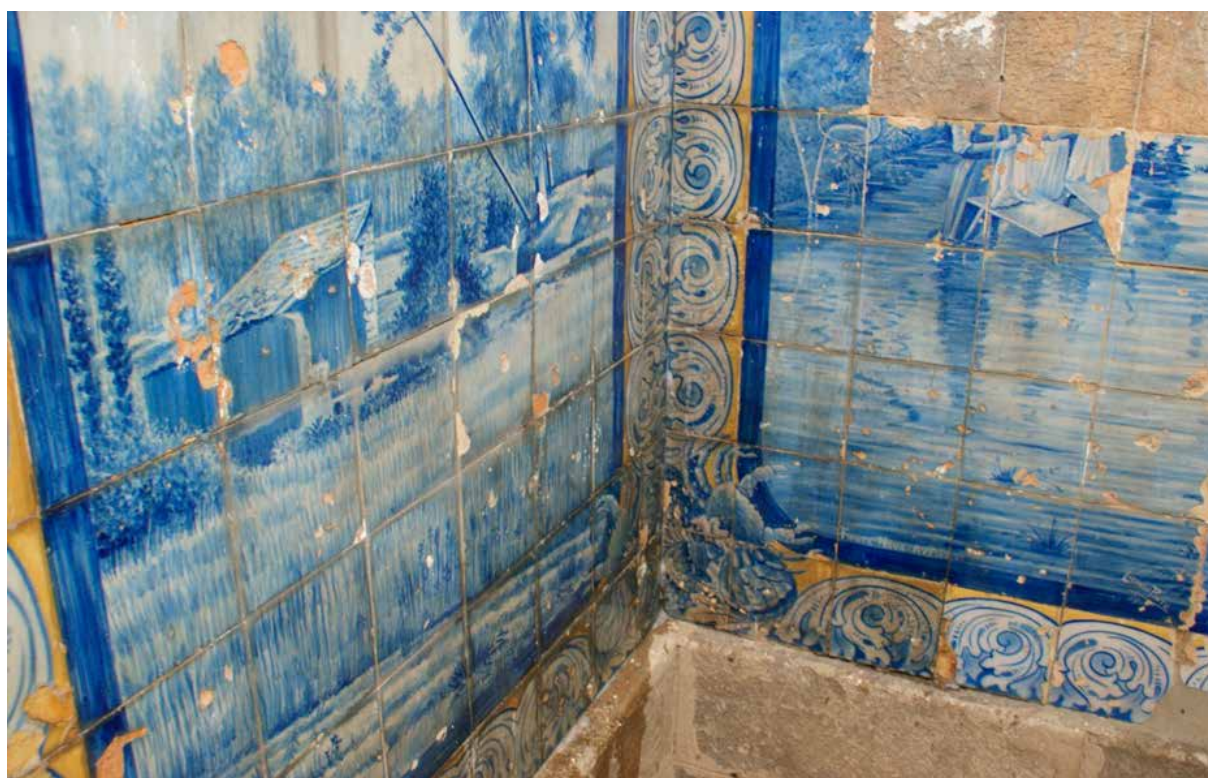
Cerca de 80% da intervenção consistiu em operações de conservação. Dentro destas, destacam-se as limpezas, devido à presença de uma elevada percentagem e concentração de depósitos de poluentes atmosféricos, e de natureza calcária, em todos os painéis (Figs. 16 e 17). A seguir aos depósitos, a segunda maior patologia que levou ao restauro, foram as lacunas de vidro (concentradas nos painéis N.º 10 a 14), a maior parte das quais se encontravam preenchidas com materiais inadequados (Fig. 18).

Figura 17 · Concentração de depósitos de poluentes atmosféricos, e de natureza calcária, nas faces vítreas, chacotas e juntas. Painéis 10 e 11 da fachada poente, antes da intervenção.

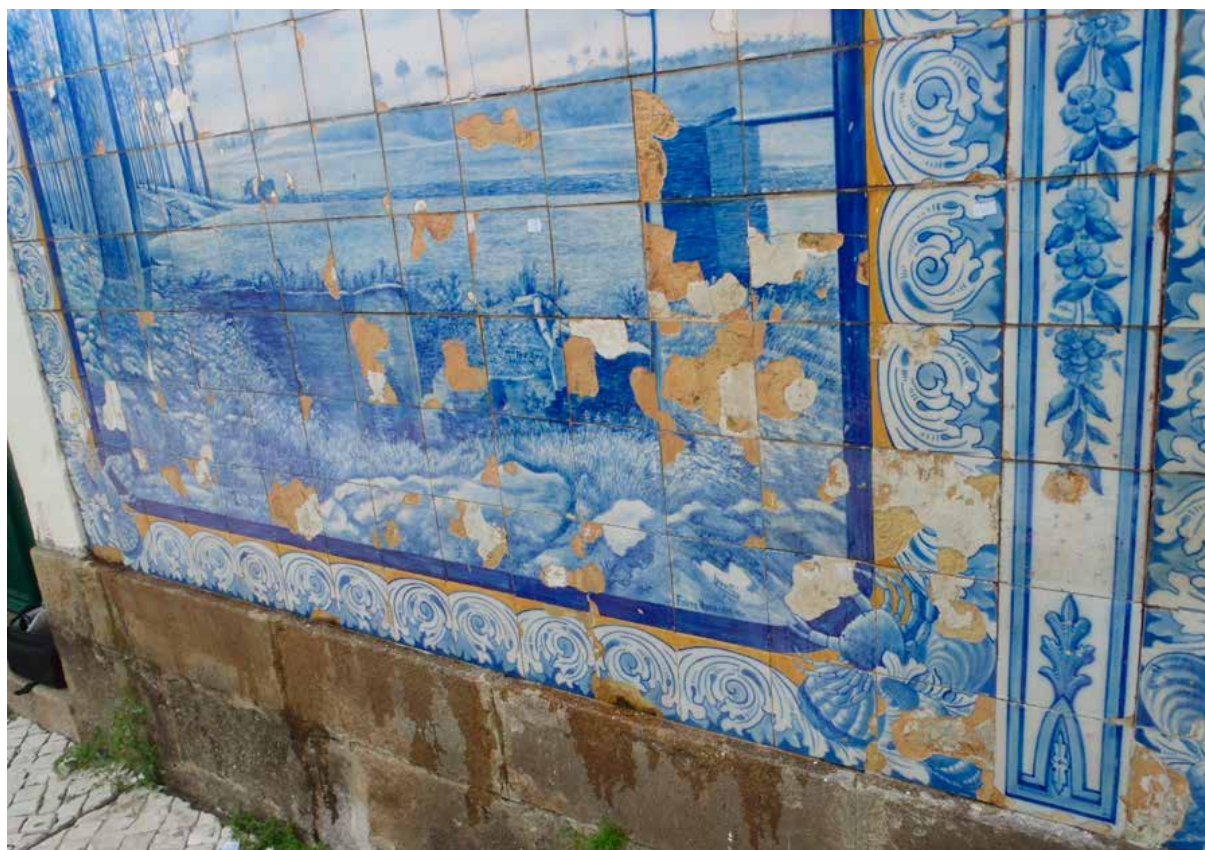
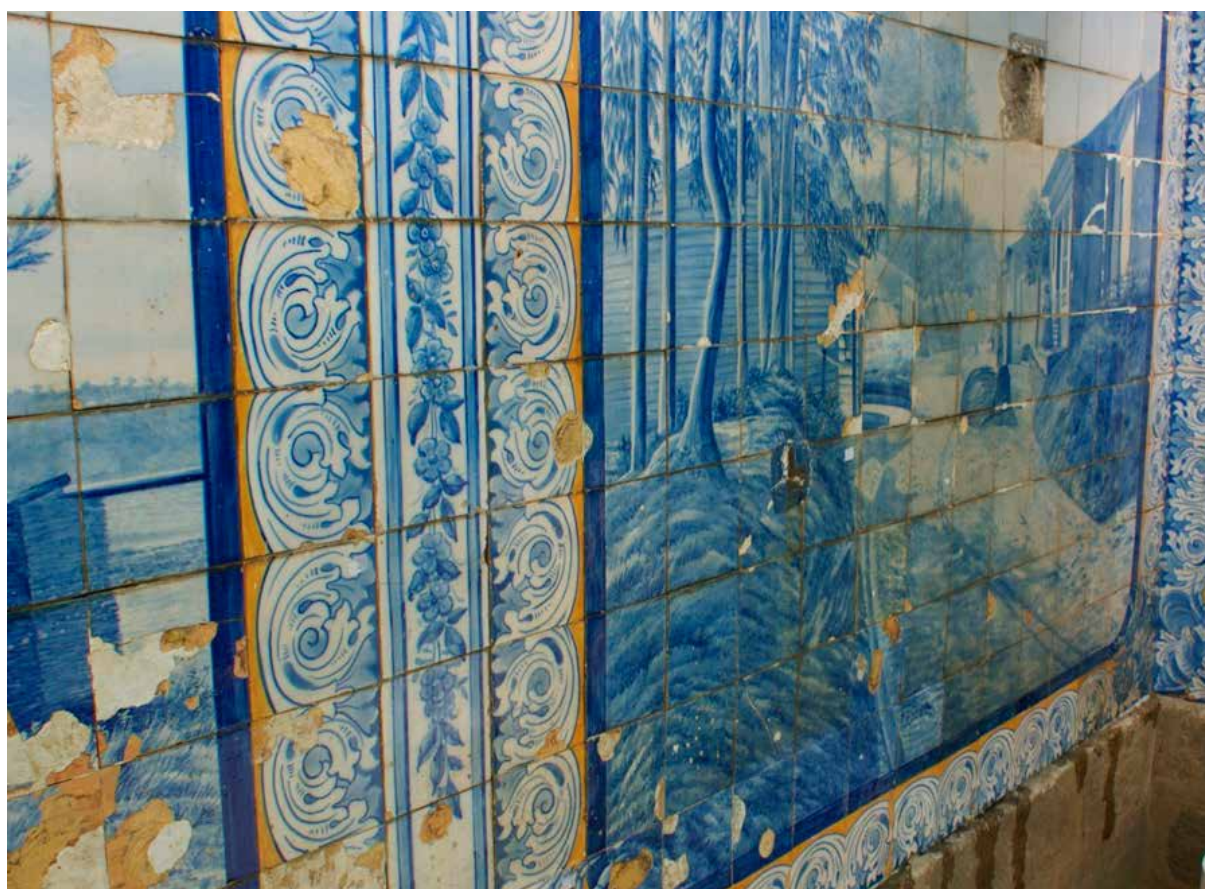
Figura 18 · Lacunas de vidro, preenchimentos inadequados e depósitos. Painéis 3 e 4 da fachada poente, antes da intervenção.

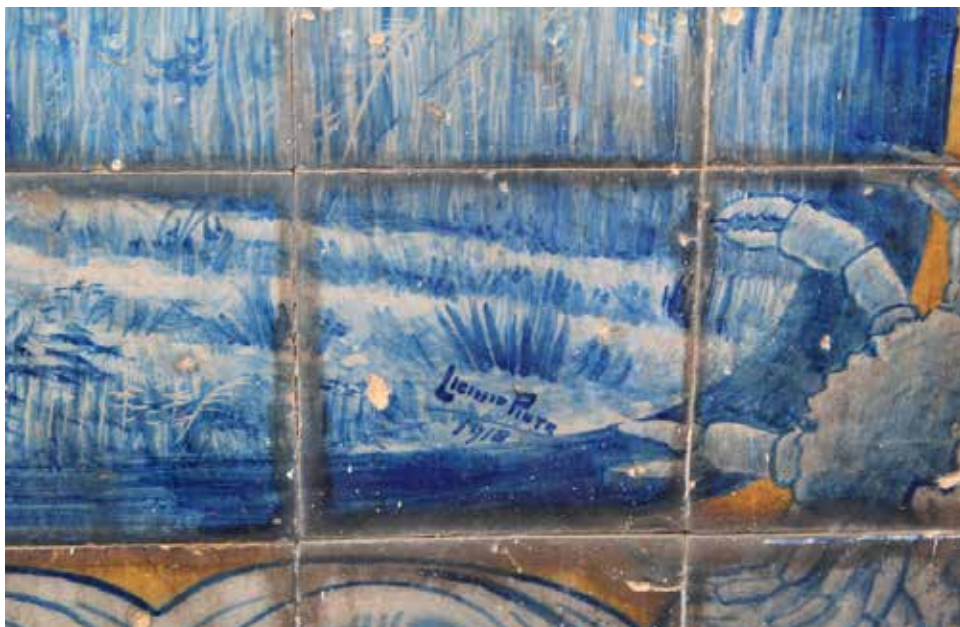
Figura 19 - Depósitos de poluentes atmosféricos registados no painel N.º 10 da fachada Poente, antes da intervenção.

- a) Conservação periódica dos azulejos, por profissionais da área, para prevenir o surgimento de novas formas de alteração, ou o agravamento das existentes. Em particular, limpeza, manutenção e monitorização periódica, no mínimo, de cinco em cinco anos, dos preenchimentos volumétricos e cromáticos das lacunas, tendo em conta as fortes exposições a que se encontram sujeitos os painéis, e o tempo de duração estimado dos produtos utilizados.
Importa referir a este propósito que os painéis encontram-se expostos, diariamente, a níveis elevados de poluição atmosférica, resultante da constante movimentação e circulação de veículos, motivo pela qual, uma das principais formas de alteração registadas, antes da intervenção, foi o depósito de poluentes atmosféricos na superfície dos azulejos (Fig. 19);

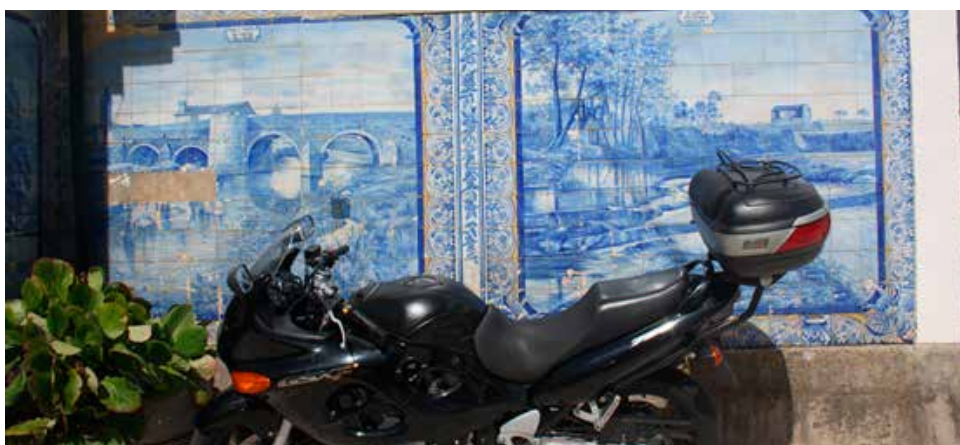
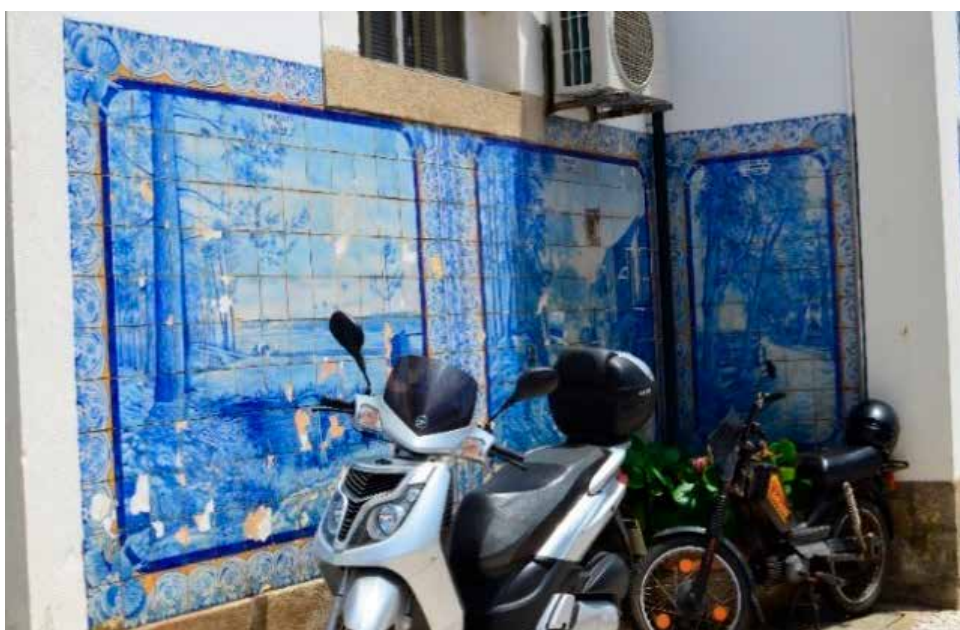
Figuras 20 e 21 - Colocação de motos junto aos painéis da fachada Poente. Fotografia efetuada antes da intervenção.

- c) Criação de estruturas de proteção dos painéis, de forma a impedir o encosto de motos, bicicletas, pessoas e objetos (como malas de viagem, por exemplo), responsáveis pela segunda causa de degradação dos azulejos, a seguir aos depósitos ou seja: as fraturas e fissuras, o desgaste, o destacamento e as lacunas (Figs. 20 e 21).
