PATRIMÓNIO AZULEJAR EM CENTROS HISTÓRICOS, DESAFIOS E OPORTUNIDADES PARA A TRADIÇÃO LUSITÂNIA

RESUMO

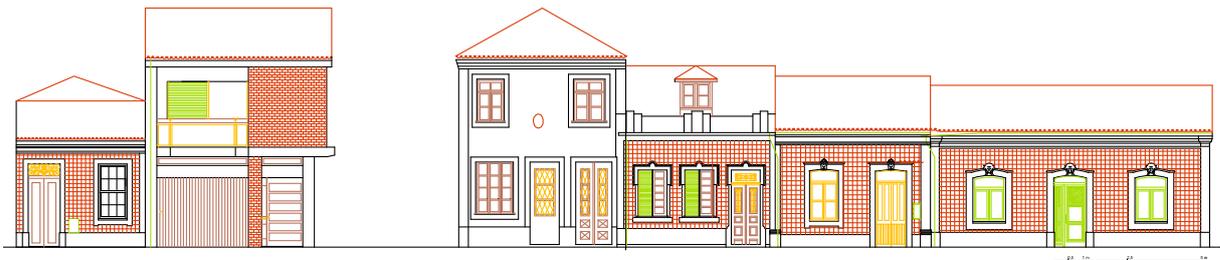
Fig. 1 - Representação do alçado este da Rua Dr. José Falcão (Ovar), com a introdução de um novo edifício (segundo da esquerda) e de alterações, como a substituição de caixilharias (três prédios da direita).

venção, e cujas consequências ainda hoje se detetam, teve como fator principal o congelamento das rendas após a 2ª Guerra Mundial, que se estendeu, grosso modo, até ao forte crescimento do parque imobiliário nacional (finais do século XX) na periferia das áreas consolidadas, o que levou a que se “conservasse” uma imagem relativamente homogénea dos centros urbanos nacionais de épocas anteriores. Se as alterações efetuadas no edifício pela população que o habita, ou o usa, são naturais, houve várias alterações que foram sendo introduzidas que alteraram esta aparência, em resposta às degradações que os materiais foram experimentando, ou como adequação da imagem do imóvel ao gosto da época. Assim, os centros das cidades apresentam intrusões ao nível de “novos” corpos e alterações de carácter mais pontual, quer com a adição de novas áreas (incremento no número de pisos) ou adaptação das existentes, quer na reparação de materiais e componentes do sistema. É possível discriminar as alterações em dois conjuntos distintos, consoante as respetiva profundidade e natureza – intervenções preventivas e corretivas, e intervenções concertadas. O primeiro grupo refere-se a operações de manutenção, principalmente relacionadas com fenómenos patológicos: limpezas, pequenas reparações e substituições de componentes em fim de ciclo; enquanto o segundo relaciona-se com o aumento de exigências funcionais dos elementos presentes, com a implementação de sistemas não previstos, com motivos de reorganização de espaços, motivos de ordem estética, motivos regulamentares e a segurança dos utilizadores. Como se infere pelo tipo de ações, o primeiro grupo envolve essencialmente intervenções ligeiras, geralmente reversíveis, enquanto o segundo abrange intervenções moderadas e profundas, tornando difícil a sua reversibilidade devido aos custos elevados ou à perda irremediável dos elementos. Desta forma é perceptível intrusões arquitetónicas, propriamente ditas, e alterações ao nível dos materiais e sistemas de acabamento exterior, como está patente nas Fig. 1 a 3.

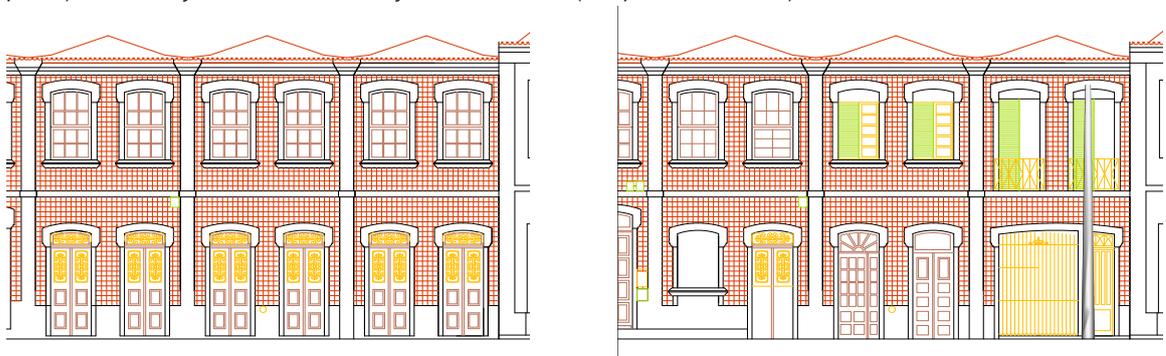
Figs. 2 e 3 - Representação do alçado do Cais do Botirões (Aveiro), hipótese de desenho original e estado atual.

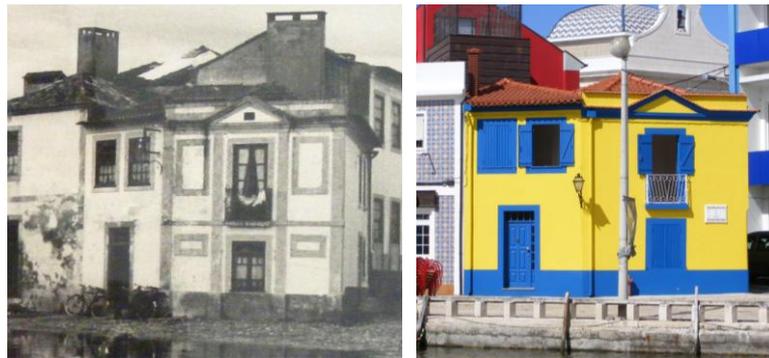
Figs. 4 e 5 - Imagens de um edifício localizado no Cais dos Botirões (Aveiro), em 1950 [4] e em 2012.

pilastras, cornija, cimalha e platibanda; varandas e guardas; molduras de vãos; vãos; sistemas de oclusão; ferragens; caixas de serviço e cablagens; cobertura; elementos decorativos; e outros elementos – chaminé, aparelho de climatização e sistema de aproveitamento energético e respetivas condutas, antena e elementos de informação (publicidade). As principais alterações verificadas podem ser agrupadas em remoções e demolições, alterações de materiais e de desenho e inserção de novos elementos. É passível de definir-se a integração em níveis diferenciados, nomeadamente, integrado (original), integrado (antigo), integrado (atual), alterado (antigo), alterado (atual) e desintegrado. Contudo, como elemento de apoio à intervenção é relevante a determinação do estado funcional em categorias como funcional, degradação estética, disfuncional e ruína. Como exemplo ilustrativo da evolução da imagem de edifícios ao longo do tempo, apresenta-se de exemplo localizado em Aveiro (Figs. 4 e 5) e no Porto (Figs. 6 e 7).

Sem entrar numa análise detalhada aos exemplos, denota-se que em ambas as intervenções ocorreu uma alteração significativa dos edifícios sem ter ocorrido a avaliação do impacto.

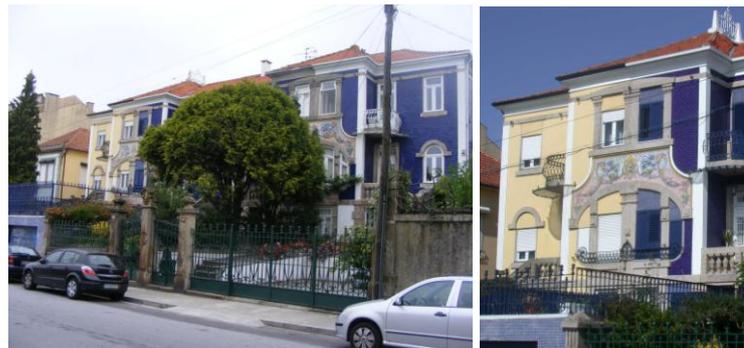
Figs. 6 e 7 - Alteração de um edifício na Rua do Amial, Porto, vista geral e pormenor – mudança do revestimento azulejar original no edifício da esquerda por sistema com isolamento térmico pelo exterior (ETICS).

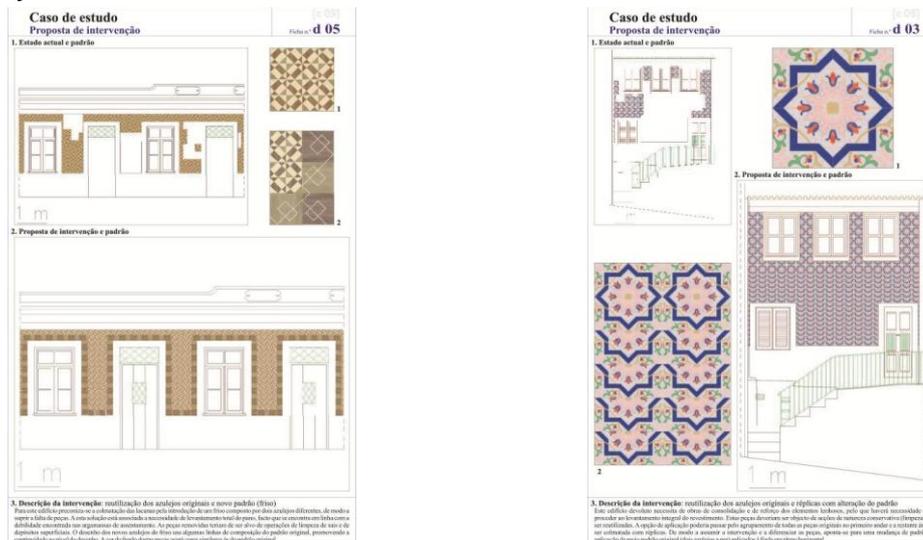
Figs. 8 e 9 - Propostas de solução de para intervenção em edifícios antigos com falhas relevantes no respetivos panos.

O trabalho em desenvolvimento aponta soluções, a fim de proporcionar ao decisor (proprietários e arquitetos) uma oportunidade de preservar os originais e, ao mesmo tempo, tornar-se consciente de novos padrões ligados com a tradição cerâmica portuguesa [Figs. 8 e 9]. Também é
