**CARLA SOFIA DOS
SANTOS VALENTE**

**CONSERVAÇÃO DE FACHADAS AZULEJADAS EM
OVAR: COMPORTAMENTO FACE À ÁGUA**

Dissertação apresentada à Universidade de Aveiro para cumprimento dos requisitos necessários à obtenção do grau de Mestre em Engenharia Civil, realizada sob a orientação científica da Doutora Ana Luísa Lomelino Velosa, Professora Auxiliar do Departamento de Engenharia Civil da Universidade de Aveiro e da Doutora Maria do Rosário da Silva Veiga, Investigadora Principal do Laboratório Nacional de Engenharia Civil

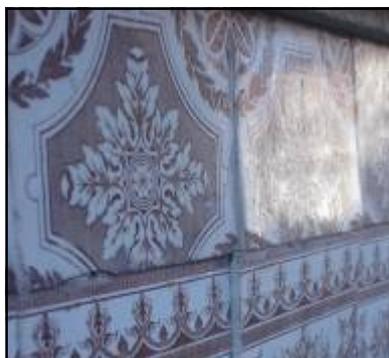
Figura 17 – Esmagamento entre azulejos

- a) Anomalias que provocam a rotura do sistema de revestimento:
 - Descolamento [21] (Figura 18);
 - Fendilhação [21];
 - Esmagamento ou lascagem dos bordos dos ladrilhos [21] (Figura 17);

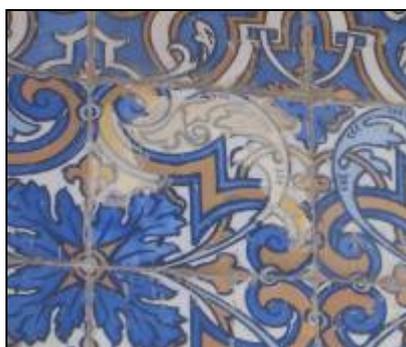
Figura 19 – Desgaste do vidrado do azulejo

- Fissuração ou descamação do vidrado [20, 21];
- Desgaste ou riscagem [20, 21] (Figura 19);
- Enodoamento irreversível [21];
- Alteração de cor ou de brilho [21];
- Eflorescências [21];
- Deficiências de planeza [21].

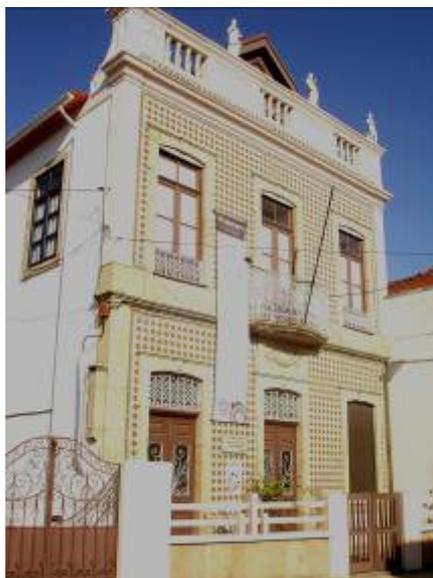
Figura 20 – Fachada azulejada da companhia de teatro Contacto

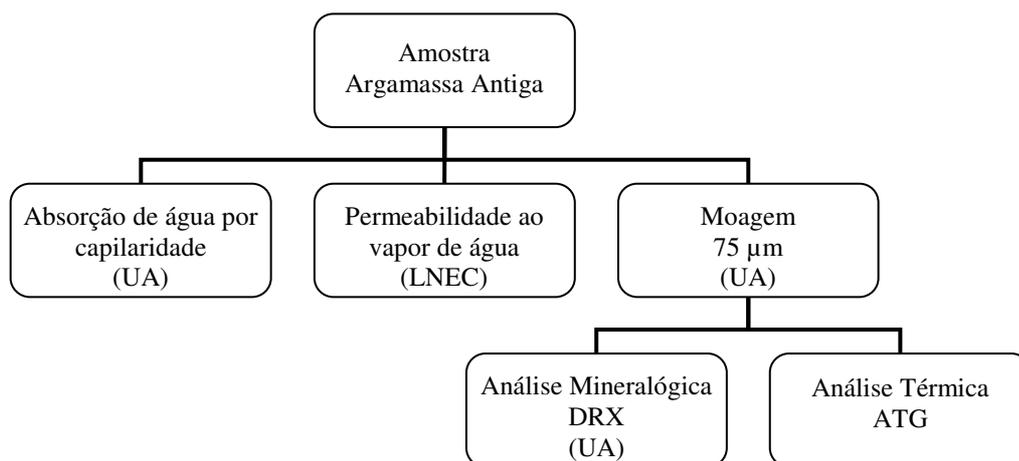
Figura 21 – Organograma analítico utilizado no estudo das amostras de argamassas antigas.

Os ensaios efectuados nas argamassas antigas foram: difracção de Raios X (DRX), análise termogravimétrica (ATG), absorção de água por capilaridade e permeabilidade ao vapor de água. O esquema adoptado na execução dos referidos ensaios encontra-se no seguinte organograma (Figura 21).

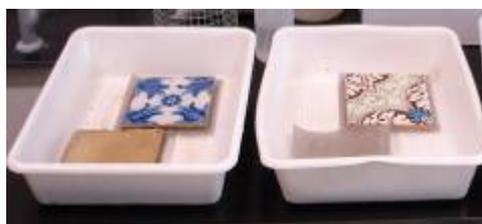
Esta metodologia de ensaio implica a pesagem de um conjunto formado por geotêxtil e amostra. Este conjunto é colocado num tabuleiro com água (Figura 22), de modo a que a tela não desça mais do que 2 mm abaixo do nível da água, e é efectuada a sua pesagem ao longo do tempo.

Figura 22 – Tabuleiros com amostras imersas em água para o ensaio de absorção de água por capilaridade

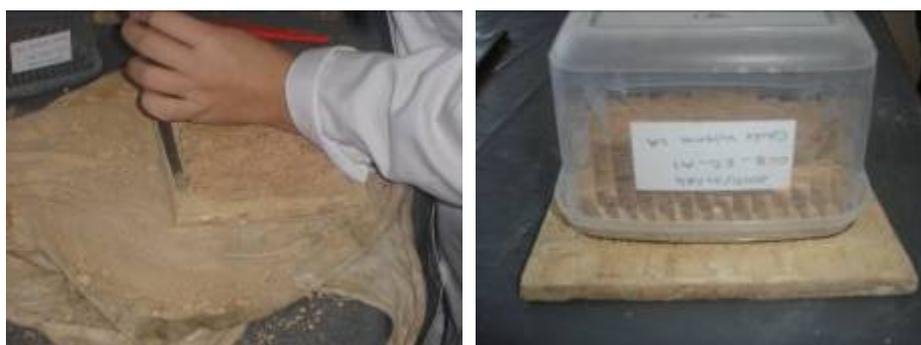
Algumas das amostras continham azulejo que não podia ser cortado, pois seria posteriormente restaurado para a edificação onde se efectuou a recolha. Sendo assim, nas amostras que continham azulejo e argamassa, a argamassa foi moldada de modo a entrar no recipiente.

Figura 23 – Moldagem da amostra ao recipiente usado.

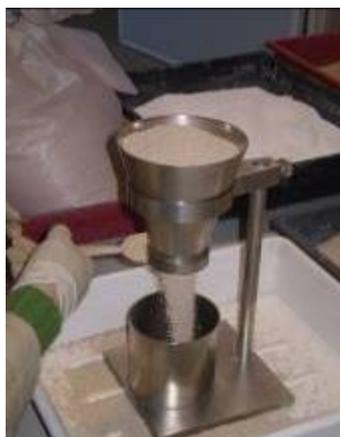
Este procedimento repete-se três vezes, de modo a obter um valor médio da massa volúmica aparente.

Figura 24 – Determinação da massa volúmica aparente.

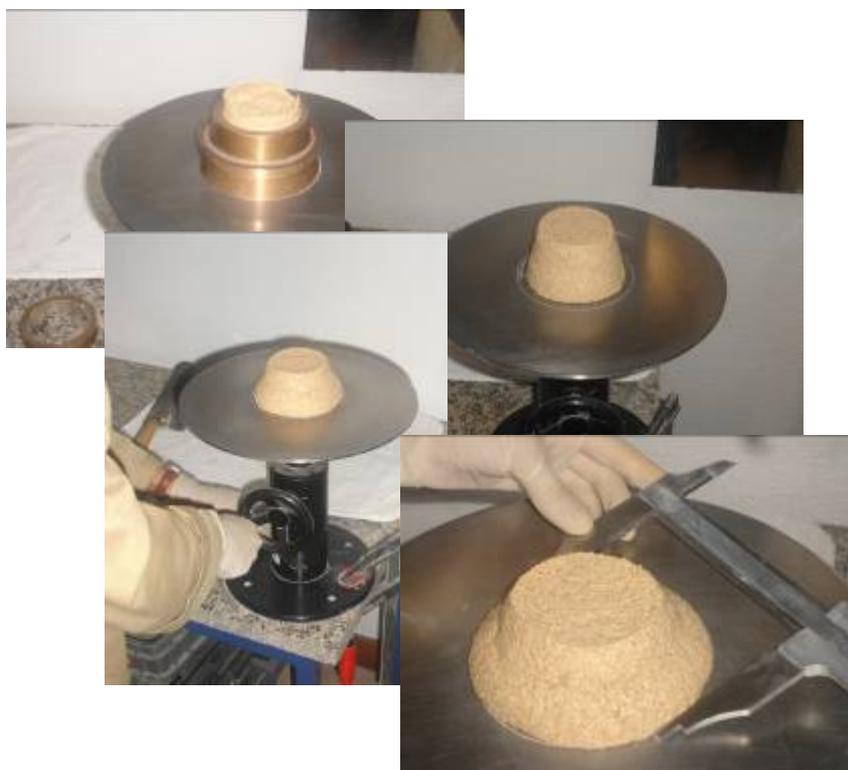
No seguimento, retira-se o cone e dá-se 15 pancadas em 15 segundos com o manípulo que a mesa de espalhamento possui. Por fim, mede-se com o paquímetro dois diâmetros perpendiculares entre si (Figura 25).

Figura 25 – Procedimento do ensaio de consistência por espalhamento.

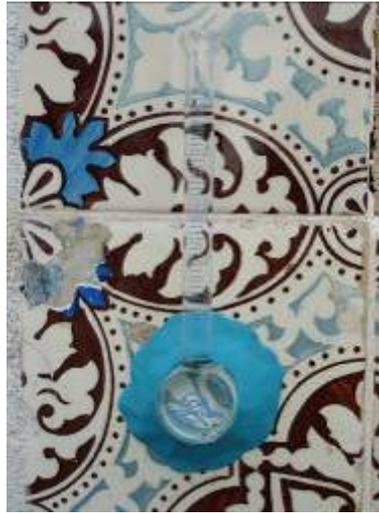
Figura 26 – Tubo de Karsten

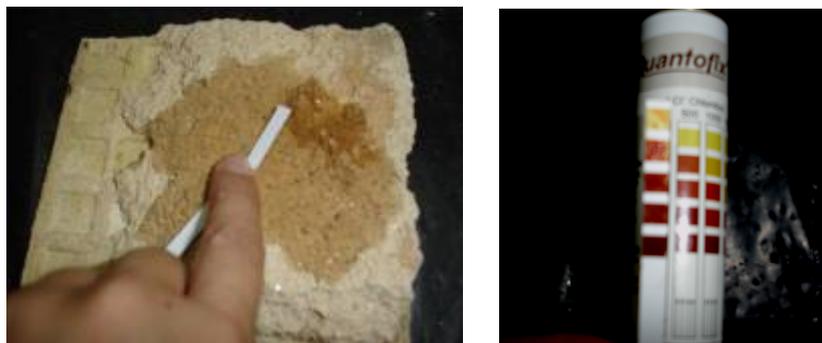
A realização deste ensaio é muito simples. Encosta-se uma tira de sulfatos, cloretos ou nitratos/nitritos a determinada argamassas e encharca-se a tira de sais com água. Seguidamente compara-se a cor da tira com os resultados que se encontram no recipiente de determinado sal.

Figura 27 – Ensaio de análise de sais

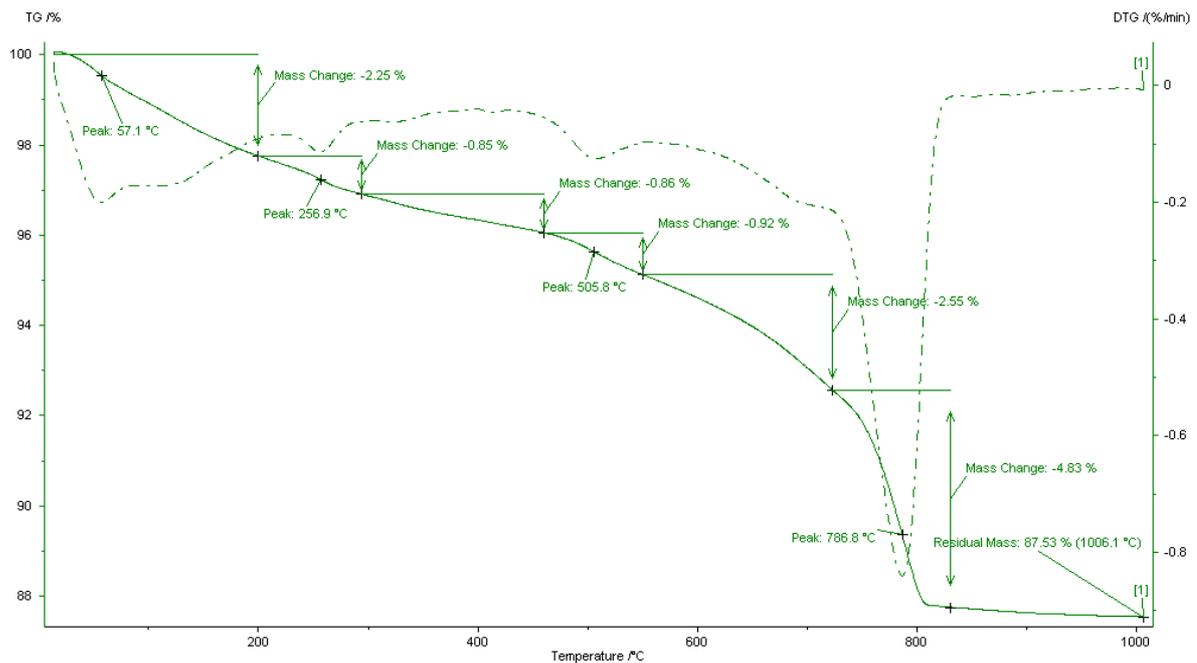
Figura 29 – ATG EG Amst. 1 (Amarelo)

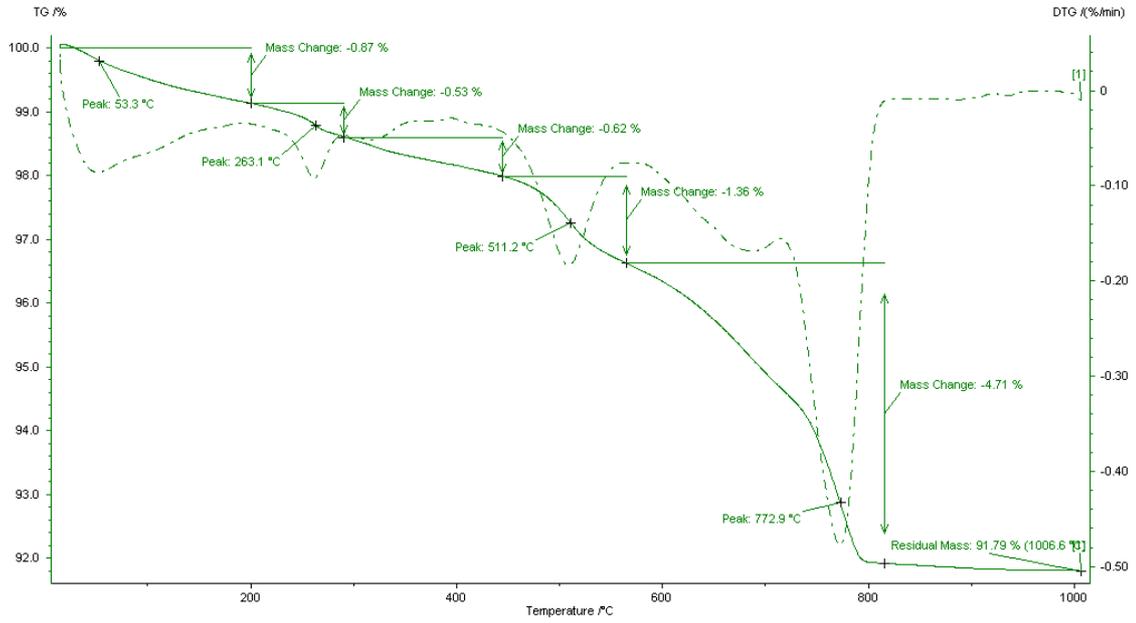
Figura 30 – ATG CCB Amst.1 (Par.)

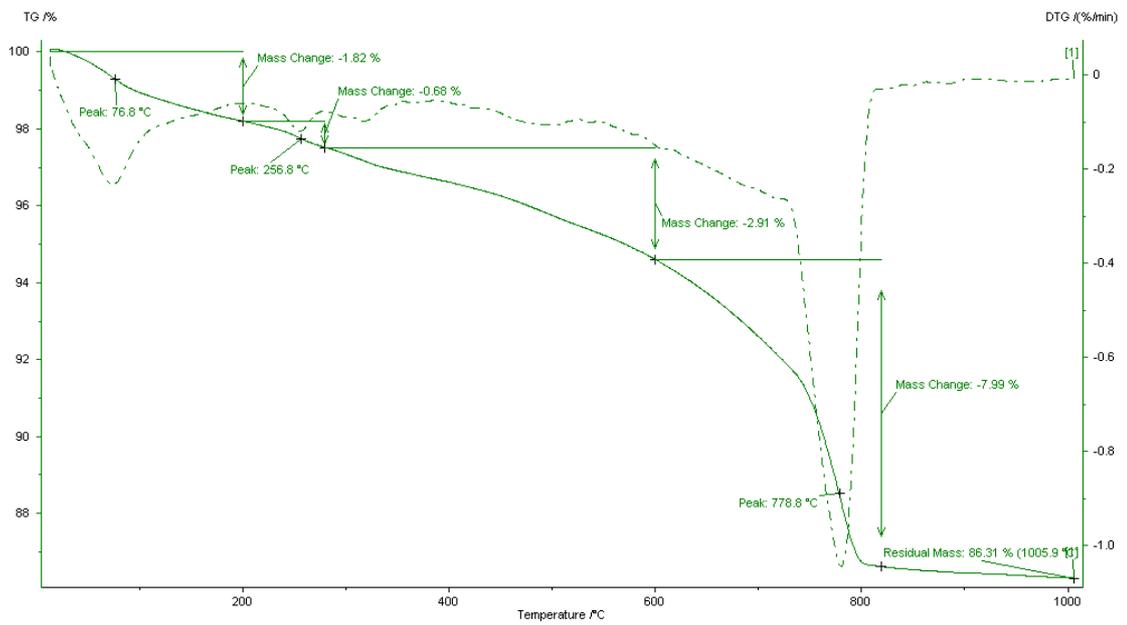
Figura 31 – ATG MO Amst. 1

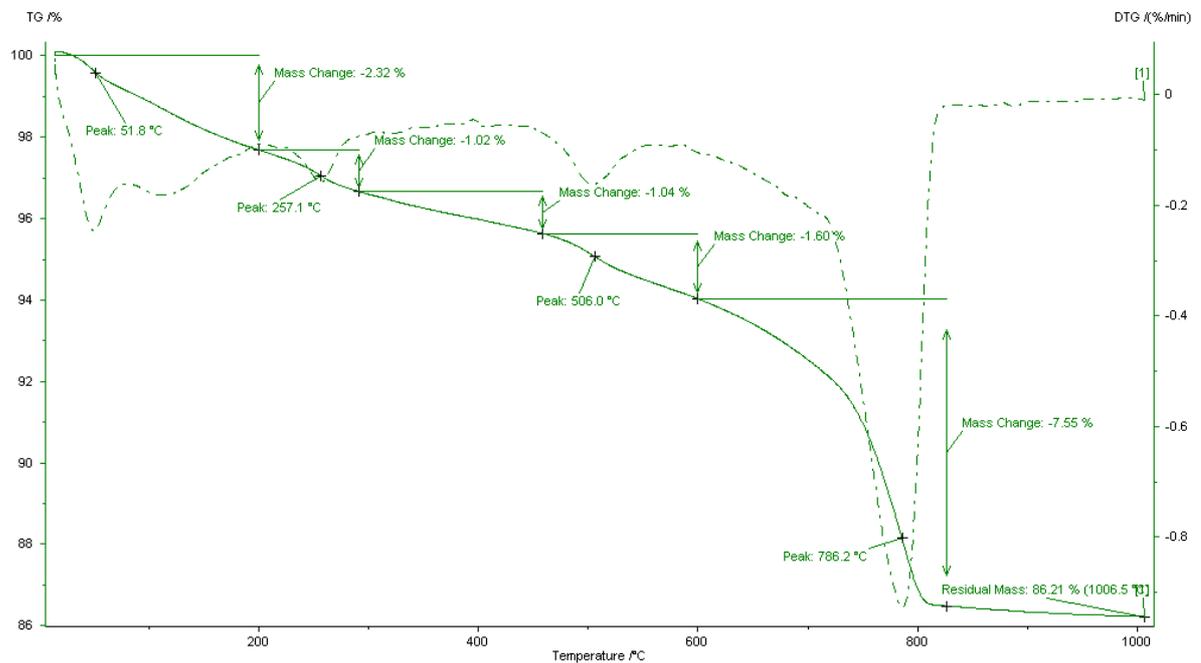
Figura 32 – ATG DAS Amst.1

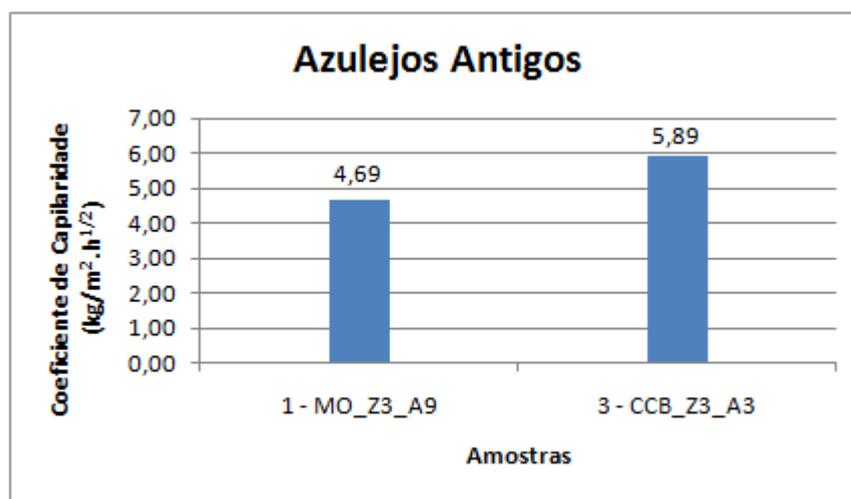
Figura 33 – Coeficiente de capilaridade de azulejos antigos

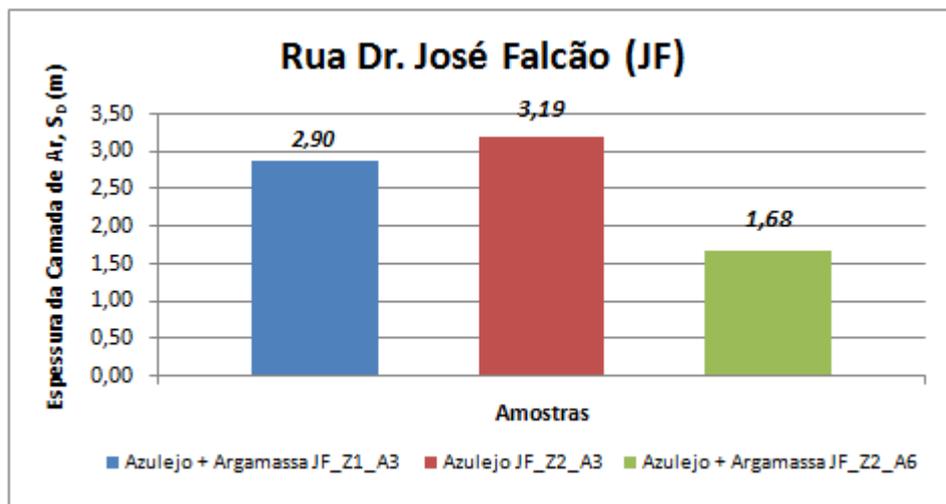
Figura 35 – Espessura da camada de ar de difusão equivalente

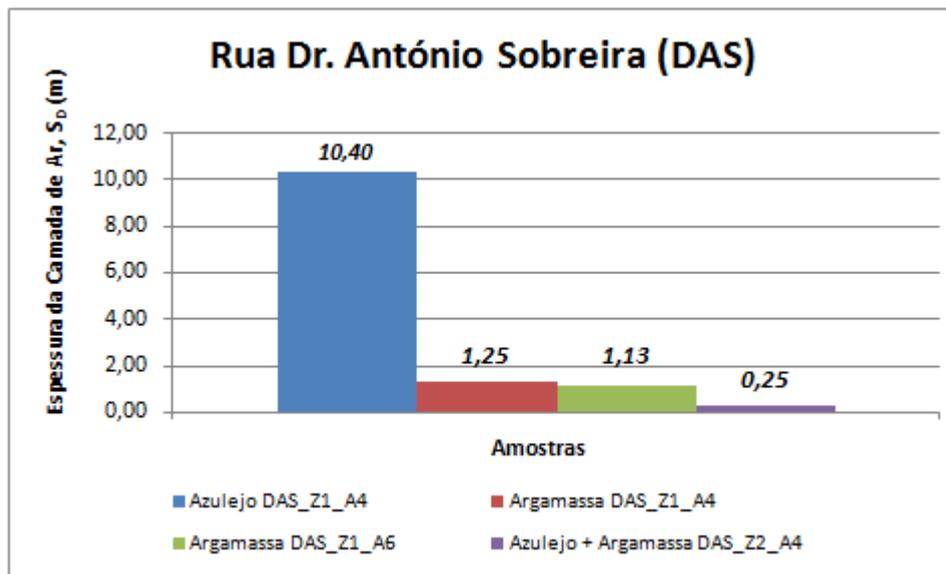
Figura 37 - Espessura da camada de ar de difusão equivalente

De acordo com a Figura 37, o valor mais elevado da espessura de camada de ar de difusão equivalente é do azulejo DAS_Z1_A4, sendo este o menos permeável. Relativamente à amostra do conjunto de azulejo com argamassa DAS_Z2_A4 constata-se que é a mais permeável desta edificação, apresentando uma espessura de camada de ar inferior em relação a todas as outras amostras. Através desta amostra pode-se verificar como a degradação do vitrado influencia a permeabilidade da amostra (Tabela 11). As duas argamassas DAS_Z1_A4 e DAS_Z1_A6 apresentam uma permeabilidade muito semelhante e baixa, sendo as mesmas muito permeáveis.

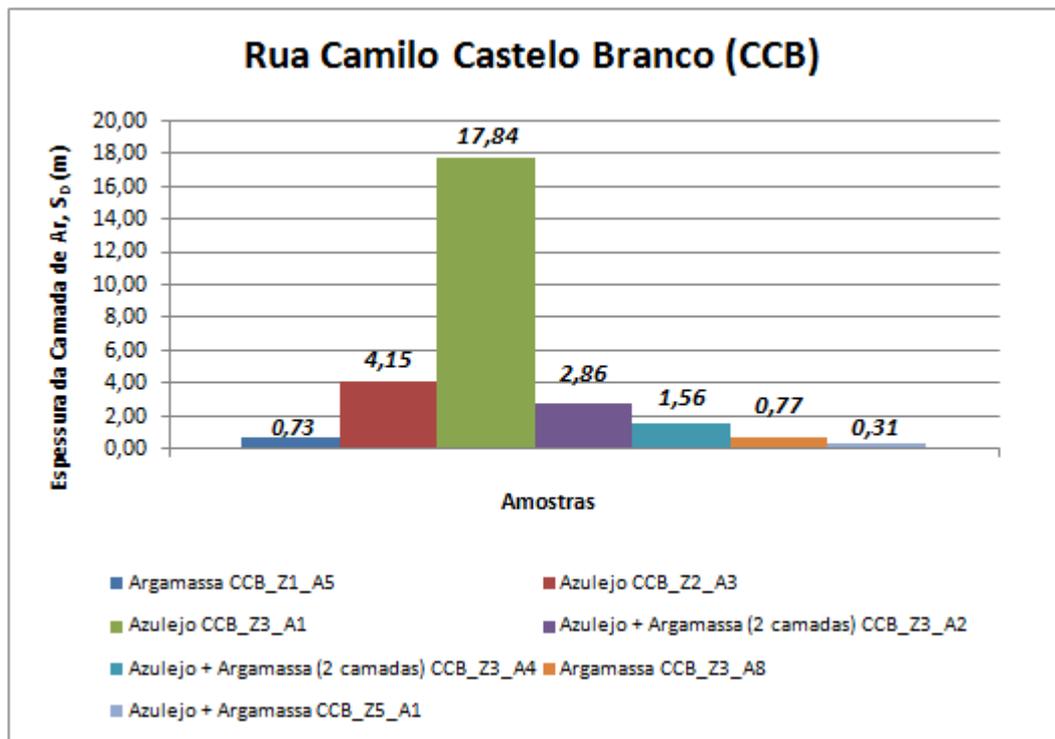
Figura 39 - Espessura da camada de ar de difusão equivalente

Da análise da Figura 39 verifica-se que a espessura da camada de ar das amostras de argamassas são similares, no entanto as amostras de azulejo apresentam uma grande diferença de valores de espessura de camada de ar. Esta variabilidade poderá ser devido à zona onde o azulejo se encontrava e ao conseqüente estado de conservação, nomeadamente no que se refere ao vidrado. A amostra de azulejo CCB_Z3_A1 que apresenta o valor mais baixo de permeabilidade. Embora a amostra CCB_Z2_A3 (Figura 40) ser referente também a um azulejo, esta já apresenta uma permeabilidade muito superior à amostra supracitada, mas, mesmo assim, é inferior a todas as outras amostras que contêm argamassa. Esta amostra também se encontra numa zona de destacamento como se pode verificar através da Figura 40. Este facto, explica a maior permeabilidade da amostra da zona Z3 face à da zona Z2.

Relativamente a amostras de conjunto de azulejo com argamassa (2 camadas), as amostras CCB_Z3_A2 e CCB_Z3_A4 apresentam uma espessura de camada de ar de difusão equivalente similar. Comparando as mesmas com a amostra CCB_Z5_A1 de um conjunto de azulejo com argamassa, mas com uma única camada, estas apresentam um valor da espessura de camada de ar equivalente mais elevado, logo menor permeabilidade. De notar que, para além de esta amostra conter apenas uma camada de argamassa, a degradação era tal que já não tinha vidrado. Durante a recolha desta amostra verificou-se que a zona (Z5) onde esta argamassa se localizava estava molhada.

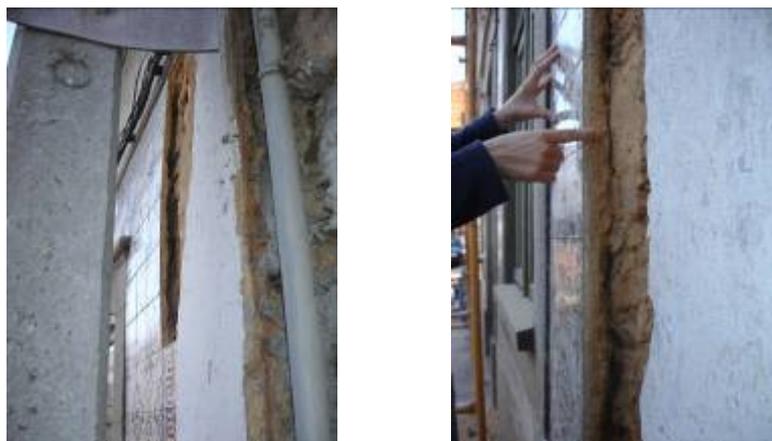
Figura 40 – Zona 2 (esquerda) e zona 3 (direita) da edificação em epígrafe

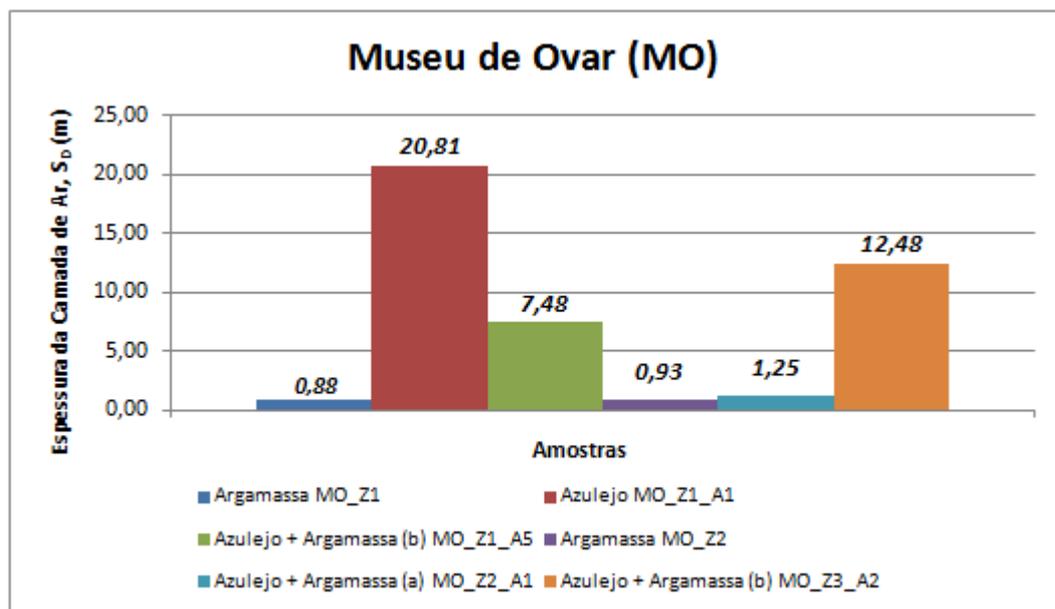
Figura 43 - Espessura da camada de ar de difusão equivalente

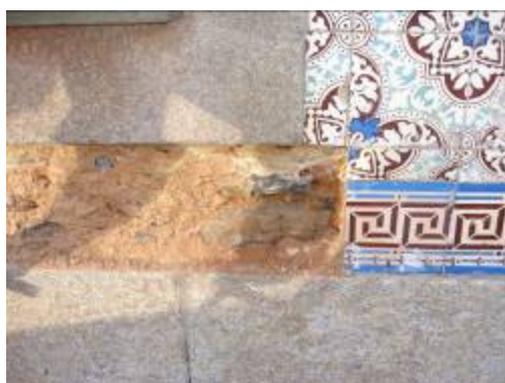
Pela Tabela 20 verifica-se que a amostra CCB_Z5_A1, apresenta uma permeância de 612,18ng/m².s.Pa. Esta amostra localizava-se por baixo da ombreira de uma janela da edificação, em que, algumas das amostras, após recolha, se encontravam humedecidas (Figura 44) o que pôde condicionar o ensaio.

Figura 44 – Localização da zona onde foi retirado o azulejo

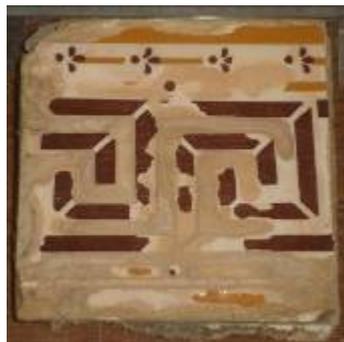
Outra das amostras que apresenta um valor altíssimo de permeância é a amostra DAS_Z2_A4. Este resultado pode ser devido à elevada degradação do vidro que este apresenta (Figura 45).

Figura 45 – Degradação do vidrado da amostra DAS_Z2_A4

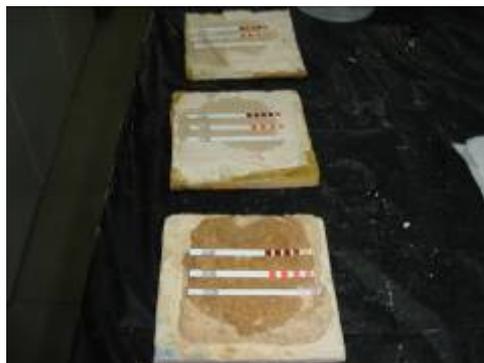
Através da análise da Tabela 22 verifica-se que a amostra do Museu de Ovar (MO_Z2_A1) e a amostra da Rua Dr. António Sobreira são as que contém uma maior quantidade de cloretos. A amostra que apresenta uma maior quantidade de sulfatos é a amostra JF_Z1_A3 (Rua Dr. José Falcão), o que pode ser explicado por esta edificação ser paralela a uma estrada com bastante circulação de veículos poluentes. As amostras contêm pouca quantidade de nitratos.

Figura 46 – Análise de sais a amostras do Museu de Ovar (exemplo)

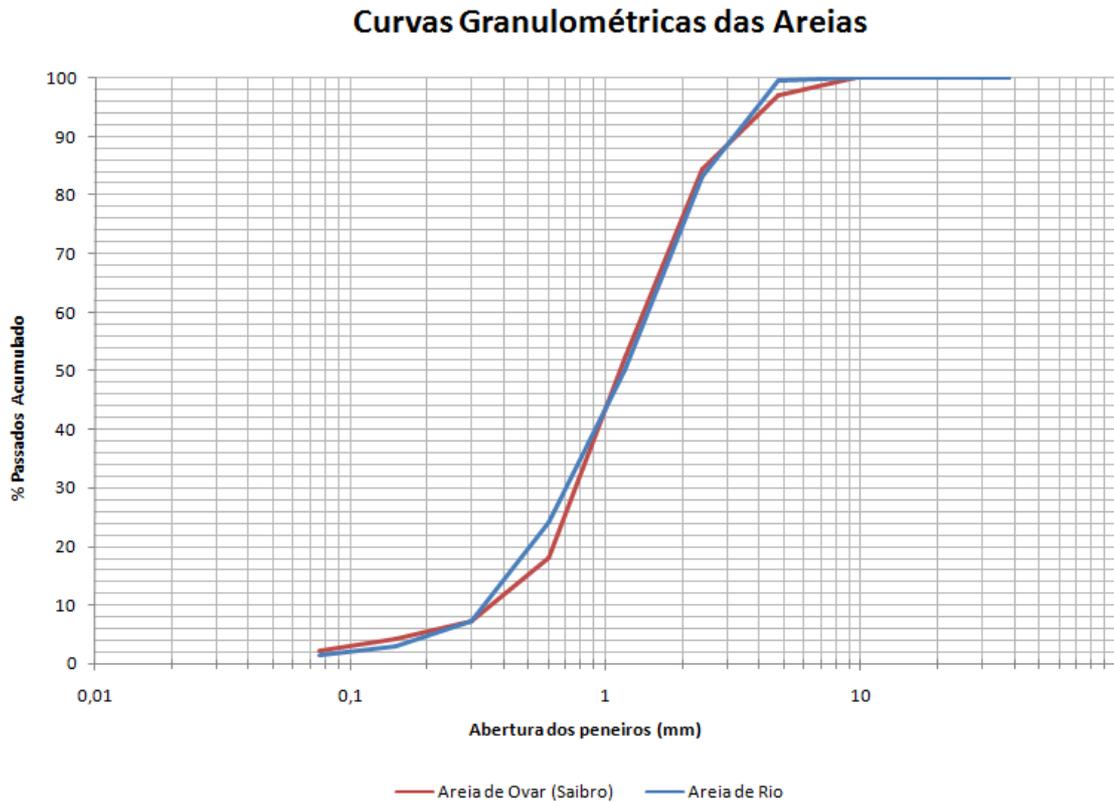
Foi efectuada uma análise granulométrica às duas areias usadas (areia de rio e saibro) nas formulações das novas argamassas desenvolvidas.

Figura 47 – Curva Granulométrica de Areia de Ovar (Saibro) e de Areia de Rio

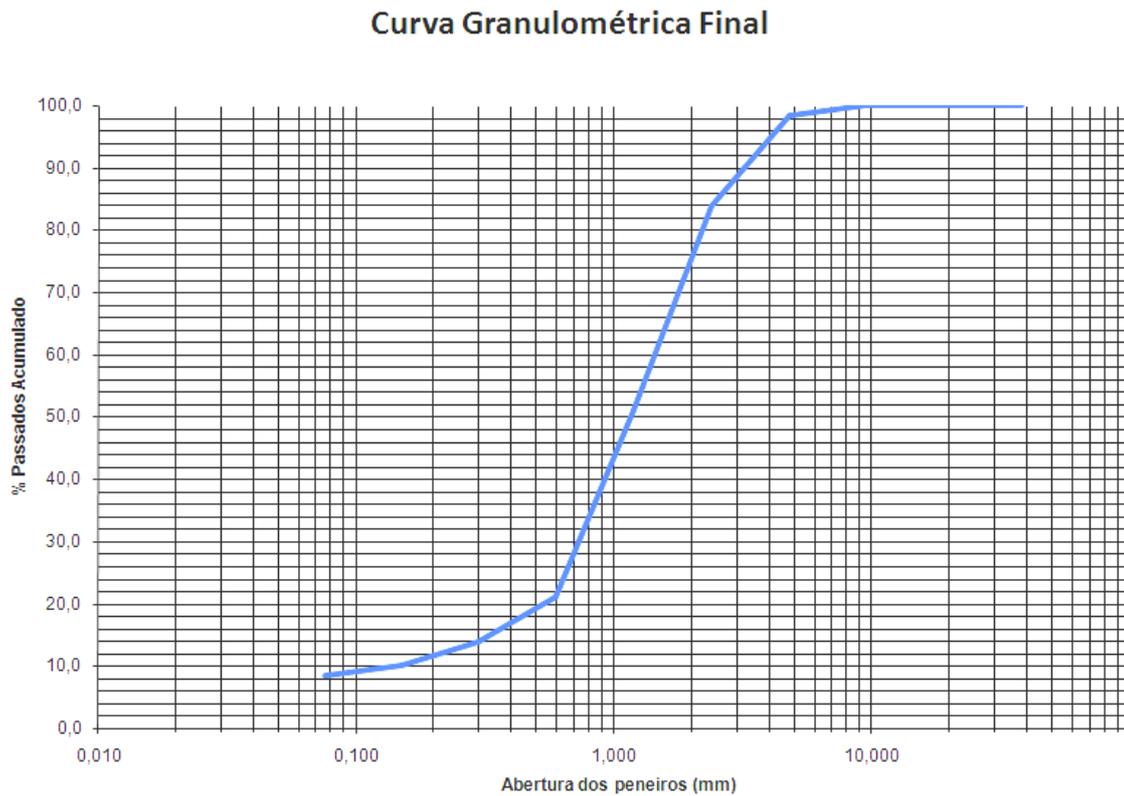
Após efectuada a análise granulométrica das areias envolvidas nas novas formulações de argamassas, foi elaborada uma curva final constituída por 50% de cada uma das areias, devido à semelhança entre ambas as curvas. A obtenção desta curva final ocorreu após a combinação de variadas percentagens de ambas as areias.

Figura 48 – Curva Granulométrica Final (50% Areia de Rio, 50% Areia de Ovar (Saibro))

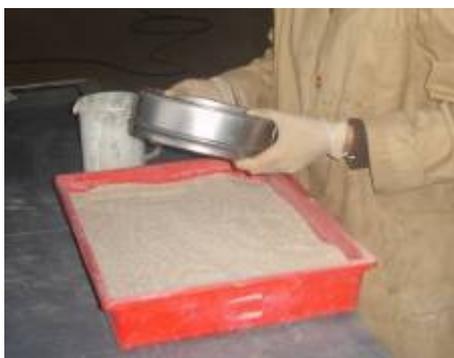
Antes de se proceder à execução das novas argamassas, as areias foram secas a 105 °C numa estufa e, posteriormente, peneiradas pelo peneiro n.º 10 (2 mm) da série ASTM. (Figura 49).

Figura 49 – Peneiração de areia de rio com peneiro n.º 10 (ASTM)

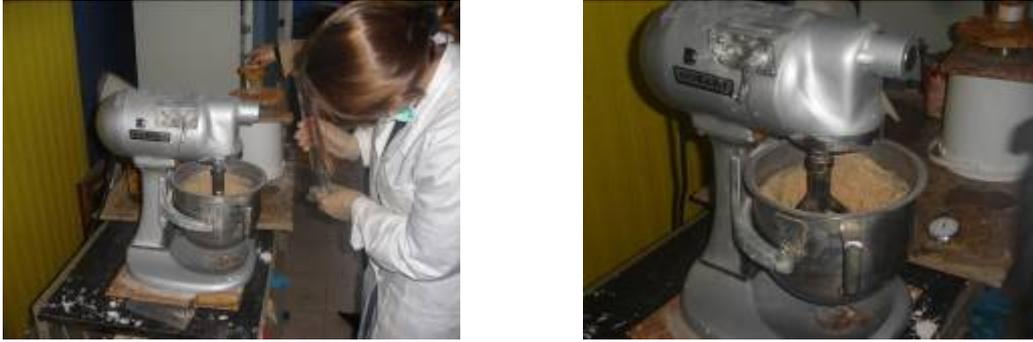
Figura 50 – Adição de água e homogeneização da mistura de argamassa

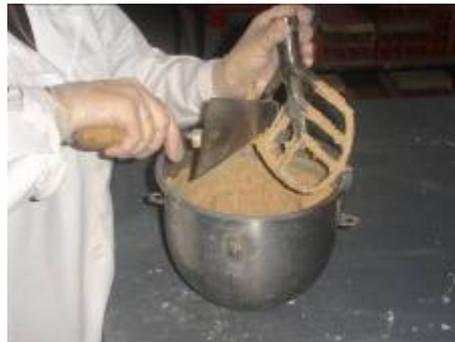
Após os 2 minutos e 30 segundos de homogeneização da mistura, retira-se a cuba e, com o auxílio de uma colher de pedreiro, mistura-se a argamassa que pode ainda conter material que não se congregou à mistura (Figura 51).

Figura 51 – Junção da argamassa não associada

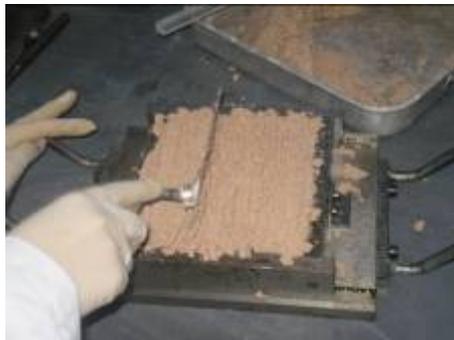
Seguidamente, os provetes prismáticos foram envoltos em plásticos e colocados em salas com condicionamento específico (Figura 53). Os prismas que continham metacaulino foram colocados numa sala com condicionamento $20^{\circ}\text{C} \pm 2^{\circ}\text{C}$ de temperatura e a $65\% \pm 5\%$ de humidade relativa. Os prismas que não continham metacaulino na sua composição foram colocados numa sala com condicionamento $23^{\circ}\text{C} \pm 2^{\circ}\text{C}$ de temperatura e a $50\% \pm 5\%$ de humidade relativa.

Figura 53 – Condicionamento com plástico

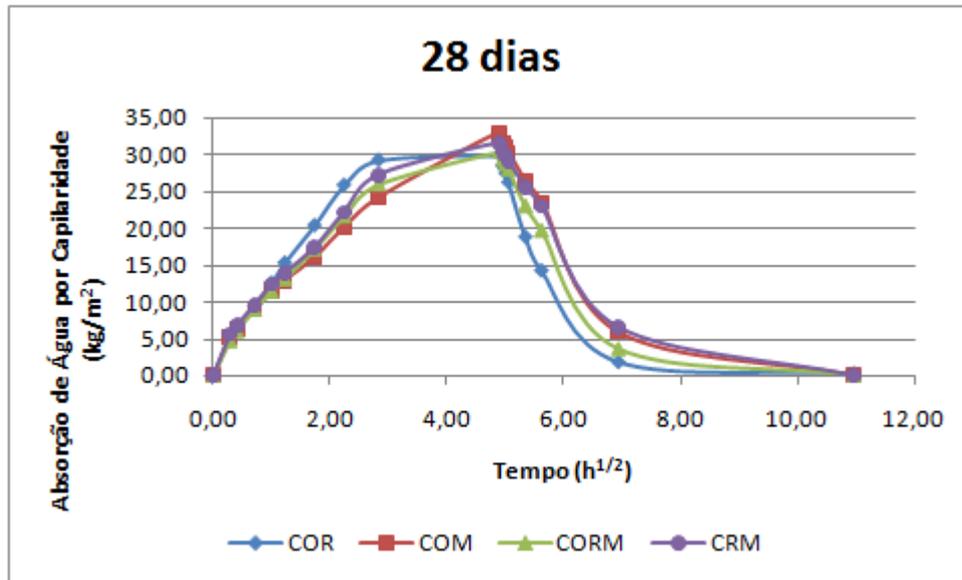
Figura 54 - Absorção de água por capilaridade (kg/m²) aos 28 dias

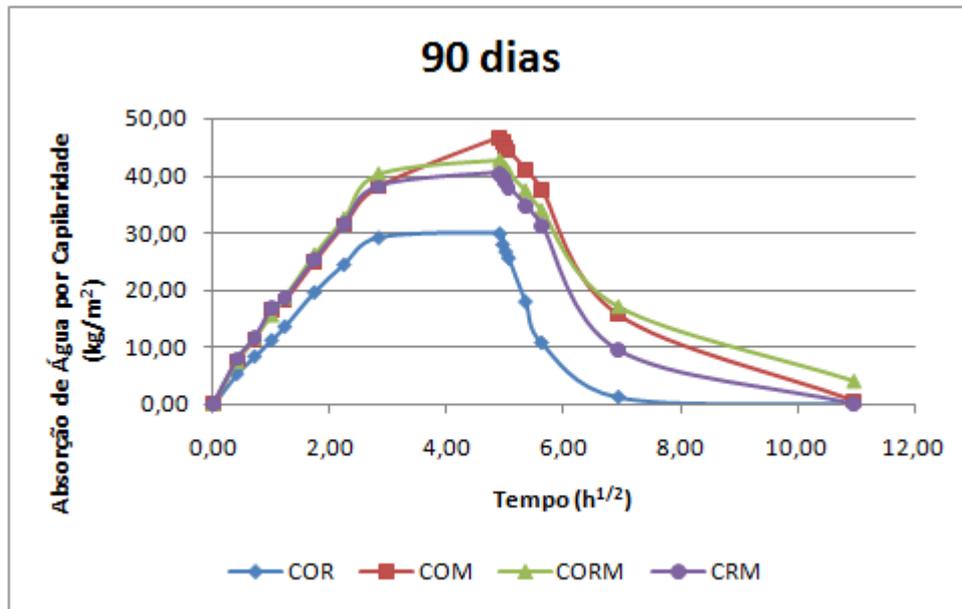
Figura 55 - Absorção de água por capilaridade (kg/m²) aos 90 dias

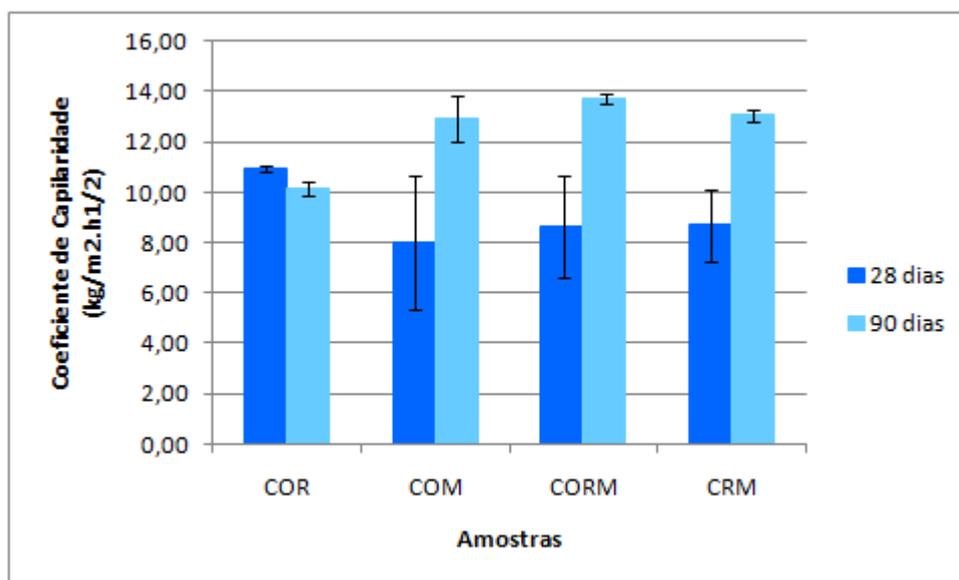
**Figura 56** - Coeficiente de capilaridade ($\text{kg/m}^2 \cdot \text{h}^{1/2}$) aos 28 e aos 90 dias

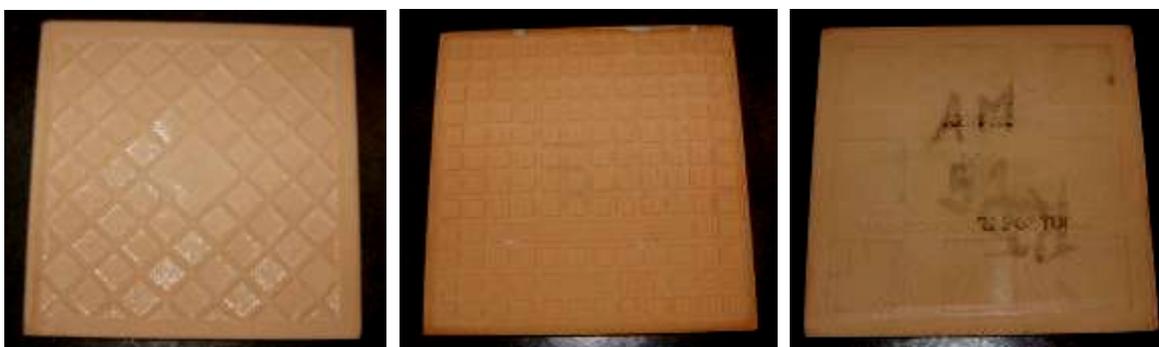
Os azulejos novos diferenciam-se unicamente pelo tipo de tardoz, sendo a pasta igual em todas as amostras (Figura 57).

Figura 57 – Tardoz dos azulejos novos 4, 5 e 6 ensaiados (respectivamente).

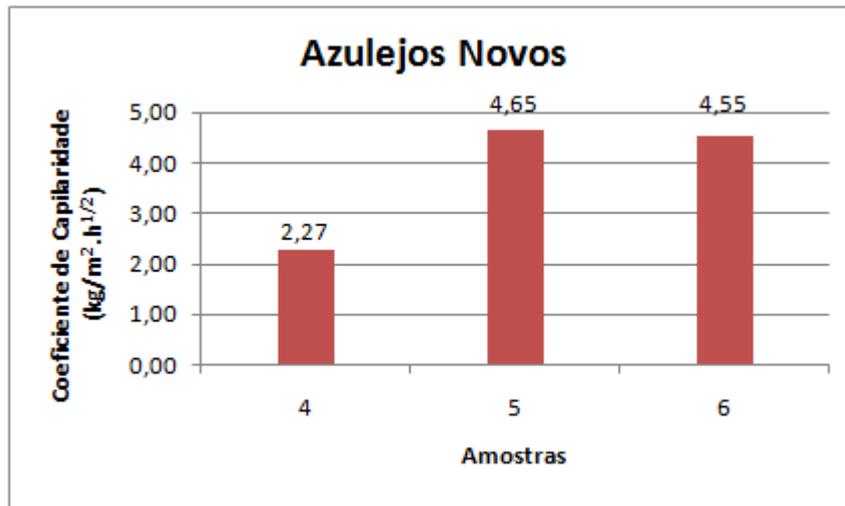
Figura 58 - Coeficiente de capilaridade de azulejos novos

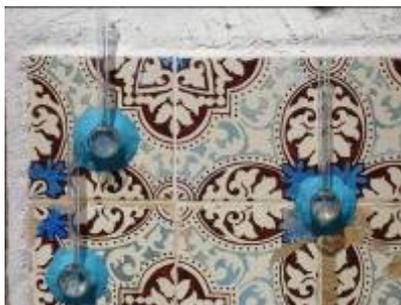
Tempo (min)	COR			CRM		
	Azulejo Novo	Azulejo Antigo	Juntas	Azulejo Novo	Azulejo Antigo	Juntas
5	0	0		0,40	0,10	
10	0,10	0,10		0,40	0,15	
15	0,10	0,10	Absorveu tudo imediatamente	0,45	0,15	Absorveu tudo imediatamente
30	0,20	0,10		0,50	0,20	
60	0,20	0,10		0,50	0,20

Figura 59 – Imagem ilustrativa do ensaio realizado *in situ*

Da análise da Tabela 32 pode-se constatar que numa argamassa COR, o azulejo novo e o azulejo antigo têm um comportamento igual nos primeiros 15 minutos e nos seguintes o azulejo antigo não absorve mais água nenhuma e o azulejo novo absorve mais $0,10 \text{ cm}^3$.

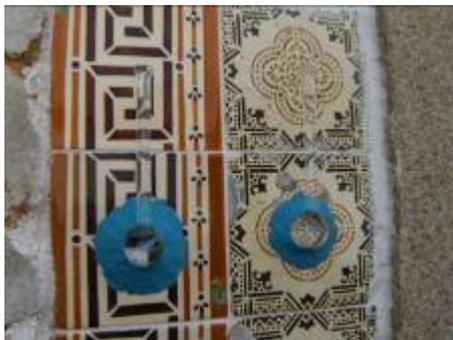
Tempo (min)	COR			CRM		
	Azulejo Novo	Azulejo Antigo	Juntas	Azulejo Novo	Azulejo Antigo	Juntas
5	0,05	0,10		0,05	0,03	
10	0,07	0,15		0,05	0,05	
15	0,07	0,18	Absorveu tudo imediatamente	0,05	0,05	Absorveu tudo imediatamente
30	0,10	0,22		0,10	0,08	
60	0,10	0,30		0,10	0,10

Figura 60 – Imagem ilustrativa do ensaio realizado *in situ*

Da análise da Tabela 33 constata-se que numa argamassa COR, o azulejo novo ao longo dos 60 minutos absorve tanto como o azulejo antigo nos primeiros 5 minutos. No fim do ensaio, o azulejo antigo absorve o triplo do que o azulejo novo absorveu.

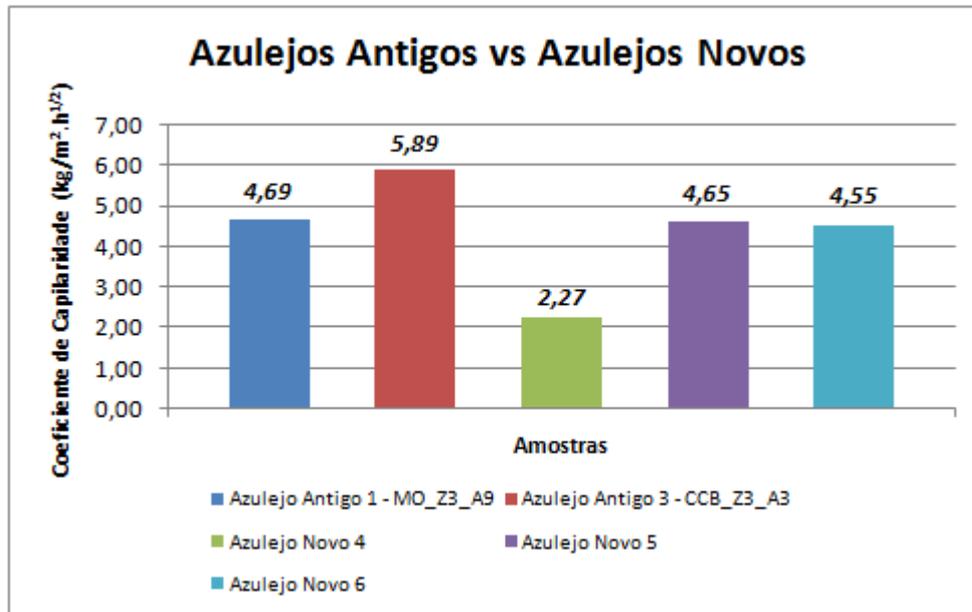
Figura 61 – Imagem comparativa entre o coeficiente de capilaridade de azulejos novos e azulejos antigos

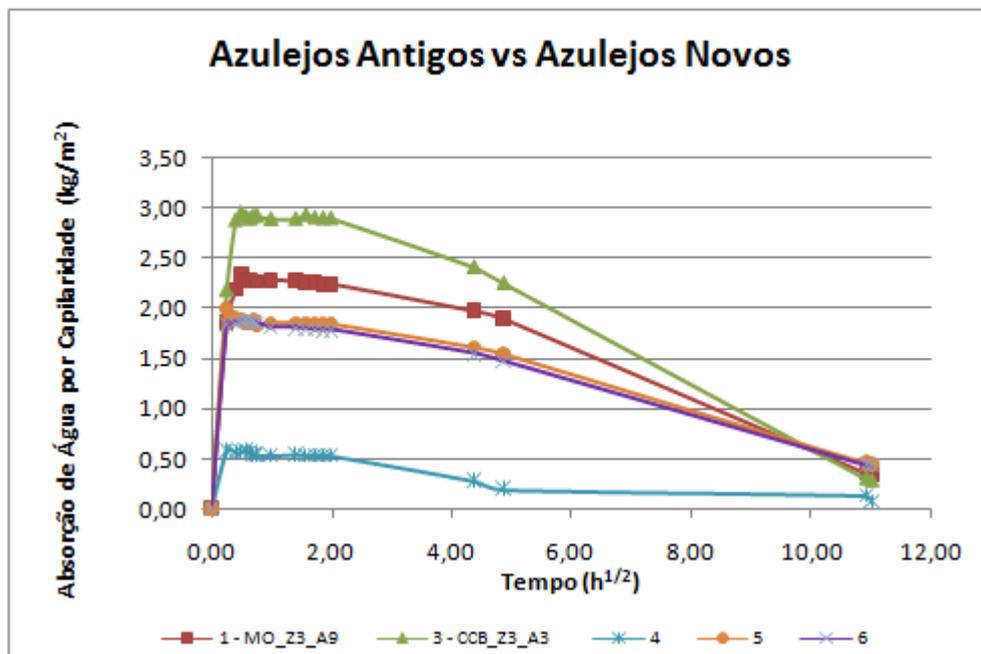
Figura 62 – Absorção de água por capilaridade (kg/m²)

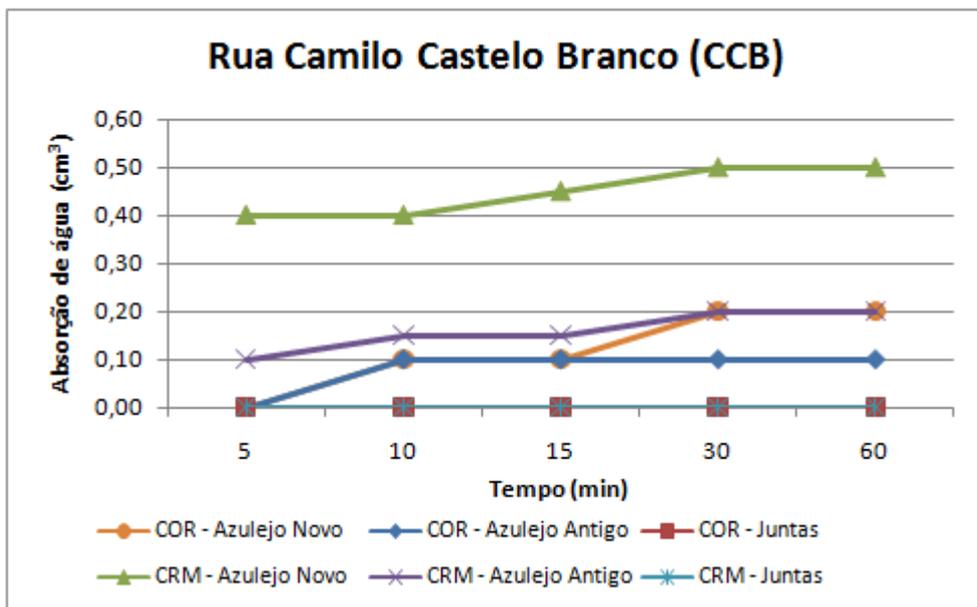
Figura 63 – Resultados obtidos através dos tubos de Karsten na Rua Camilo Castelo Branco (CCB)

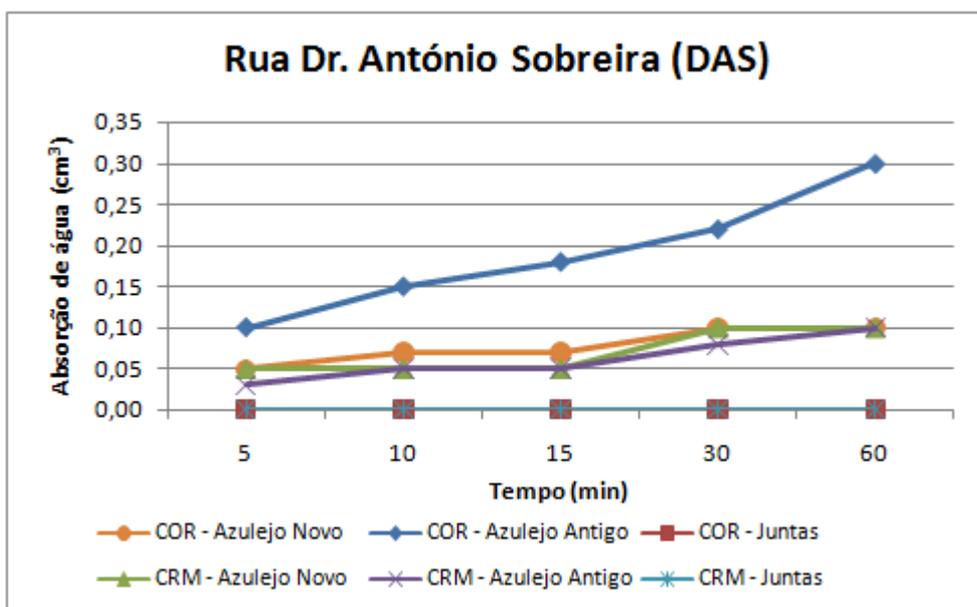
Figura 64 - Resultados obtidos através dos tubos de Karsten na Rua Dr. António Sobreira (DAS)
