**ENSAIOS DE ENVELHECIMENTO A SISTEMAS
AZULEJARES DE FACHADA**

Dissertação apresentada à Universidade de Aveiro para cumprimento dos requisitos necessários à obtenção do grau de Mestre em Engenharia Civil, realizada sob a orientação científica da Doutora Ana Luísa Lomelino Velosa, Professora Auxiliar do Departamento de Engenharia Civil Universidade de Aveiro e do Doutor Luís Filipe Mariz de Matos Ferreira, Investigador do Departamento de Engenharia Civil da Universidade de Aveiro

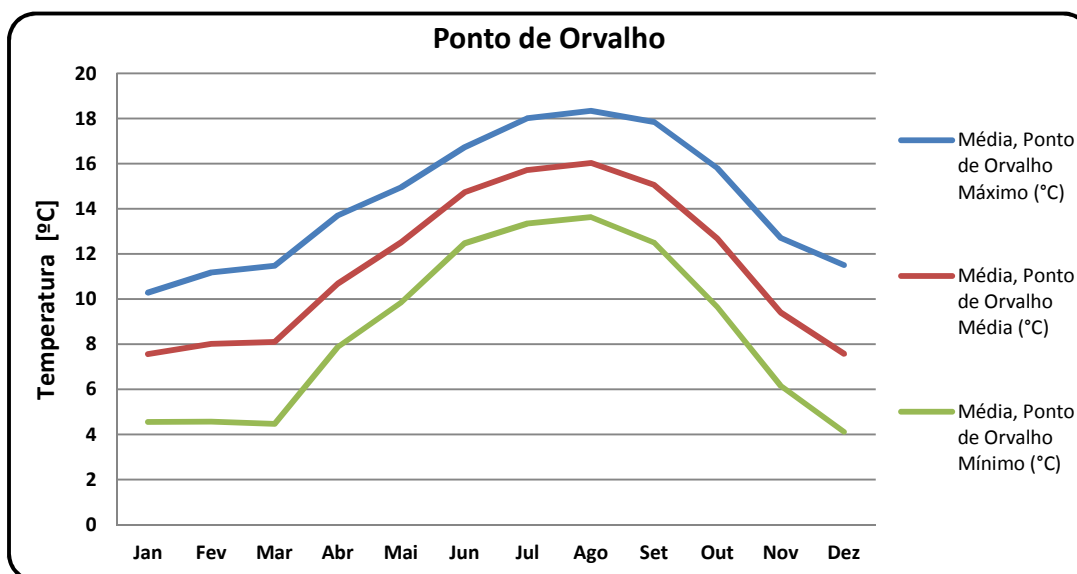
Figura 5. Médias mensais do ponto de orvalho em Ovar de 2007 a 2011 (WUNDERGROUND, 2012)

Para ao ponto de orvalho foram igualmente recolhidos os dados e efetuadas as médias, os máximos e mínimos, para cada mês dos últimos cinco anos (WUNDERGROUND, 2012). Apresenta-se de seguida, Figura 5, os referidos dados:

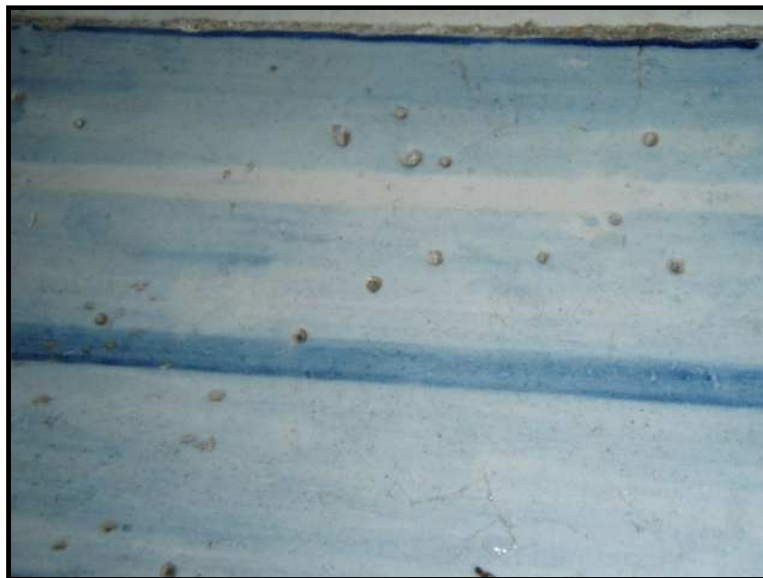
O poro é um defeito de fabrico que se localiza à superfície do vidro, prolongando-se até à chacota do azulejo colocando-a, desta forma, em contacto com o meio ambiente. Usualmente é utilizado o termo em inglês “pit” ou “pin-hole” para identificação deste defeito (Figura 15).

Figura 15. Poros num azulejo

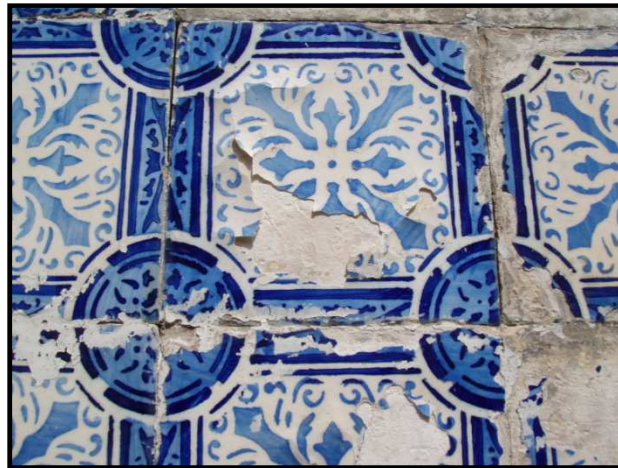
Este defeito de fabrico relaciona-se com a dessolidarização do vidrado perdendo o contato com o corpo cerâmico, ocorrendo desta forma uma separação inicial e parcial que com o decorrer dos anos vai agravando-se promovendo bolsas entre o vidrado e a chacota de superfícies vítreas em forma de escama, como pode ser observado na Figura 16.

Figura 16. Laminação do vidrado

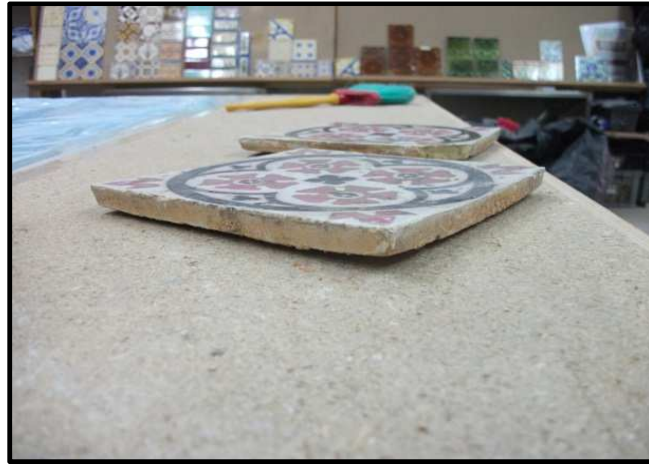
Este defeito está relacionado com a produção da chacota do azulejo. O empeno ocorre normalmente ou na fase de conformação ou na fase de secagem. Este defeito não apresenta consequências funcionais para o azulejo (Figura 18).

Figura 18. Azulejo com defeito de fabrico apresentado empeno

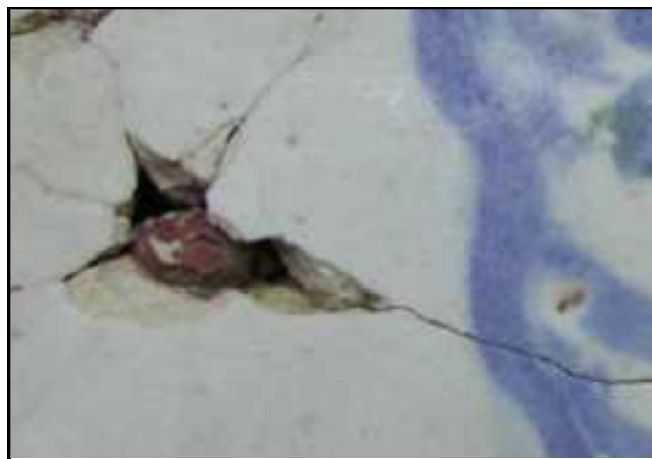
Este defeito está associado a impurezas de grandes dimensões que fortuitamente foram integradas na pasta cerâmica (Figura 19).

Figura 19. Inclusão presente no azulejo (MIMOSO, 2011b)

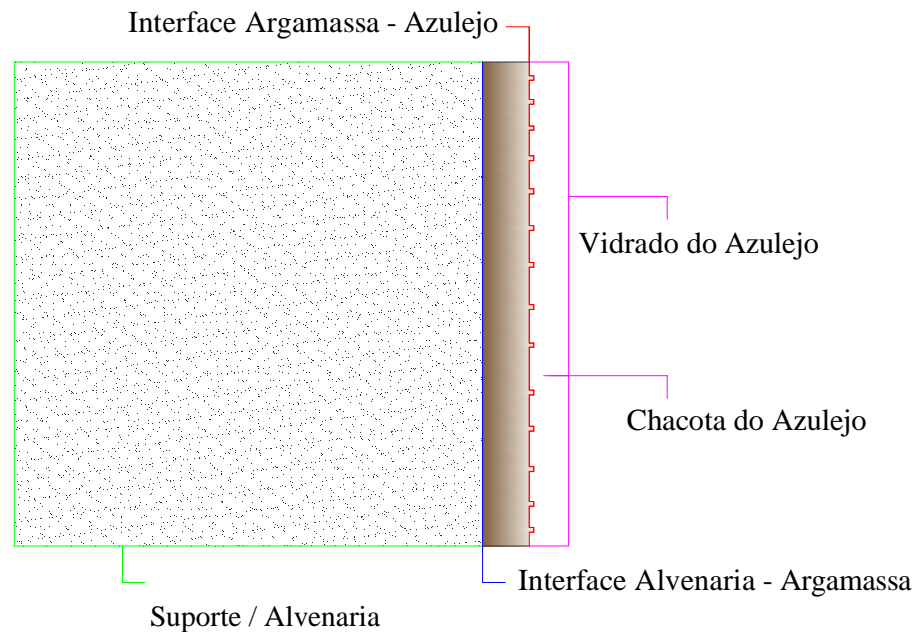
Figura 20. Ilustração de fachada típica em azulejos e respetiva constituição.

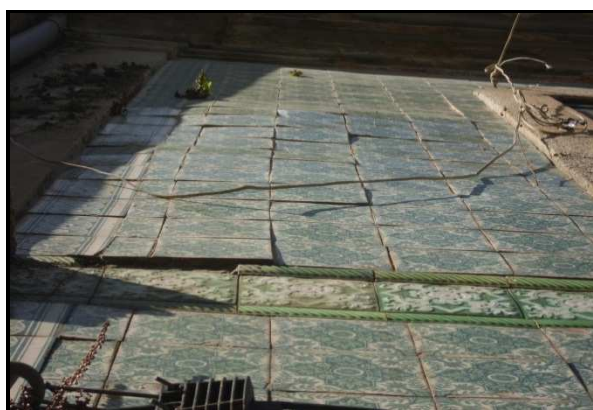
Figura 21. Destacamento e empolamento de azulejos em fachada

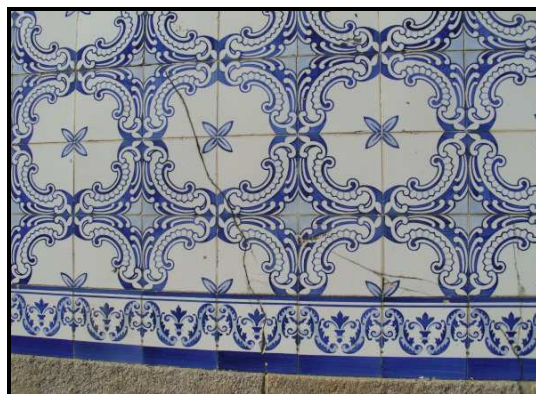
Figura 24. Fraturas de azulejos em fachada azulejar

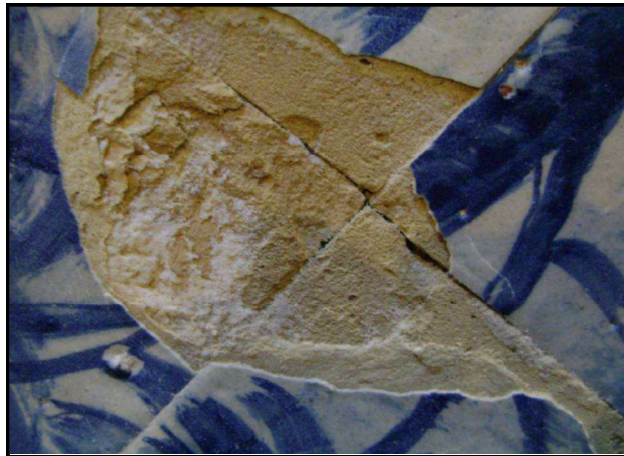
A perda de coesão da chacota, usualmente está relacionada com a desagregação ou com a delaminação do corpo cerâmico (Figura 26). Esta anomalia é secundária, pois deriva do seguimento de degradações de sais.

Figura 26. Perda de coesão da chacota (MIMOSO, 2011b)

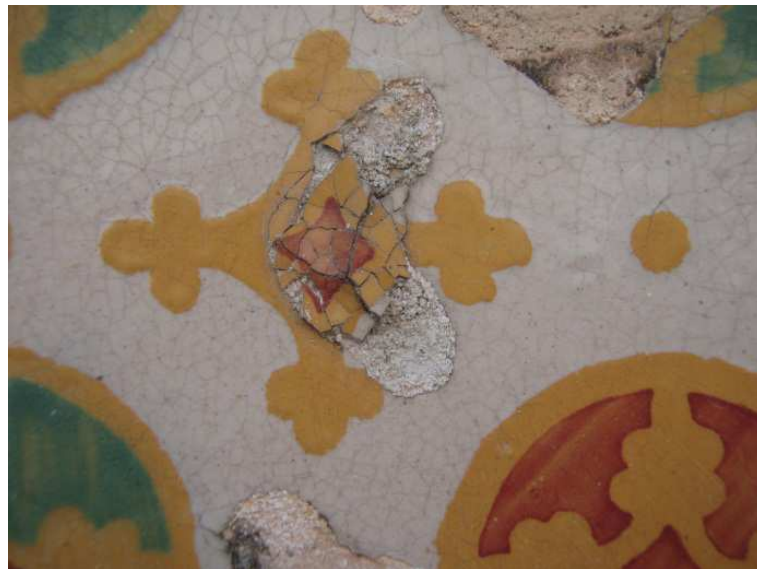
As eflorescências são depósitos de sais que cristalizam à superfície das peças cerâmicas. Caracterizam-se por serem substâncias brancas e com formas filamentosas cristalinas pouco aderentes, proliferando usualmente em fraturas e juntas dos azulejos onde é possível ocorrer a evaporação da água.

Figura 27. Eflorescências em azulejo

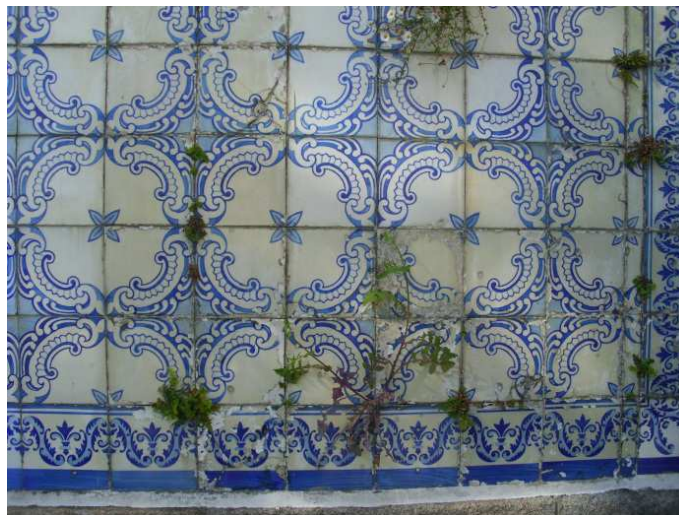
Figura 28. Crescimento de vegetação em fachada azulejar

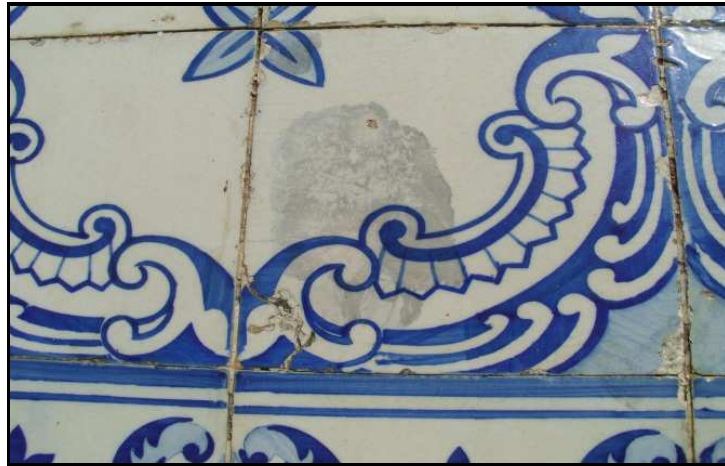
O enodoamento caracteriza-se especialmente pela presença de manchas na face dos azulejos (Figura 29). Os depósitos podem provocar discontinuidades do vidro (fissuras, fraturas ou defeitos de produção) e depositam-se na rede porosa próxima da superfície dos elementos cerâmicos.

Figura 29. Enodoamento irreversível

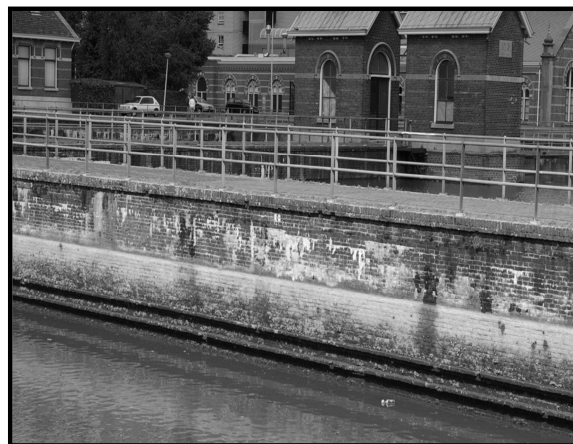
Figura 31. Concreções à superfície de um muro de tijolo junto de um canal de água (LUBELLI, 2011)

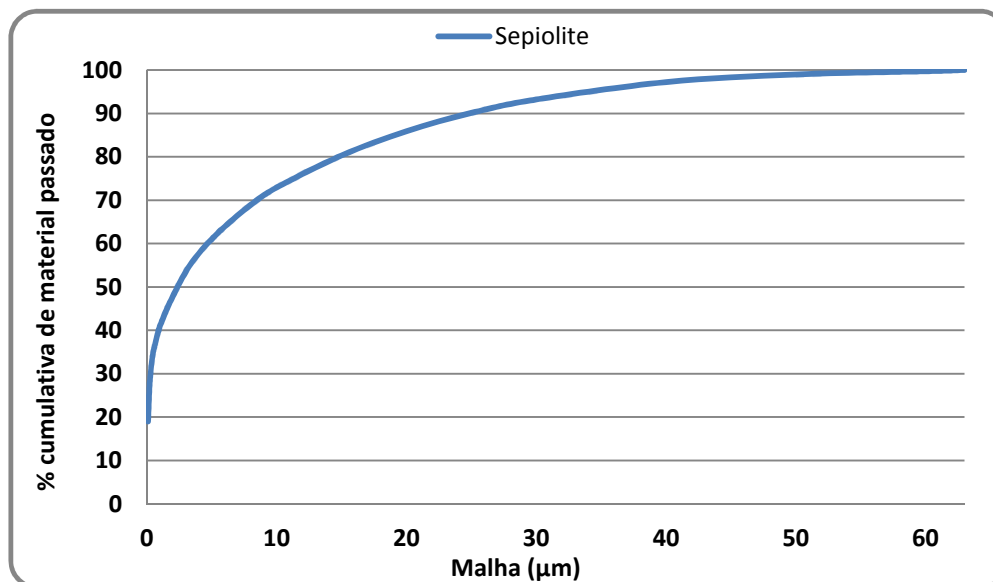
Figura 33. Distribuição e tamanho das partículas da Sepiolite

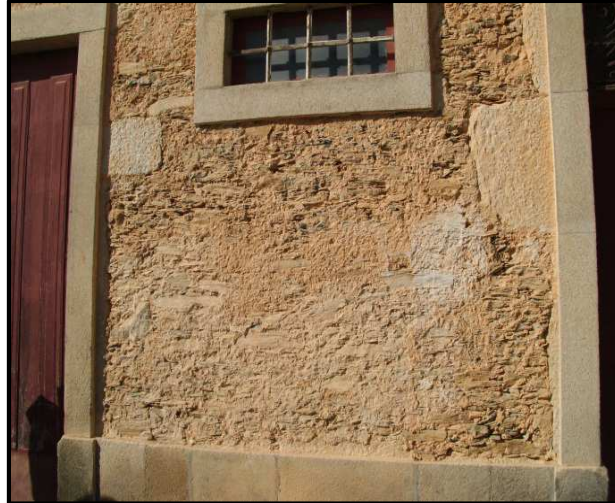
Figura 35. Alvenaria de xisto típica em Ovar

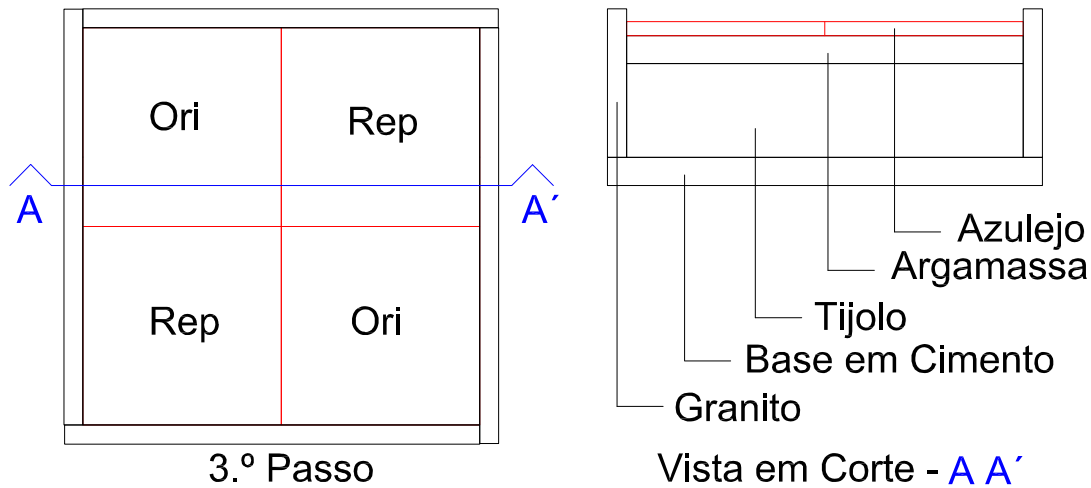
Figura 37. Esquema de montagem, 3.º passo e vista em corte

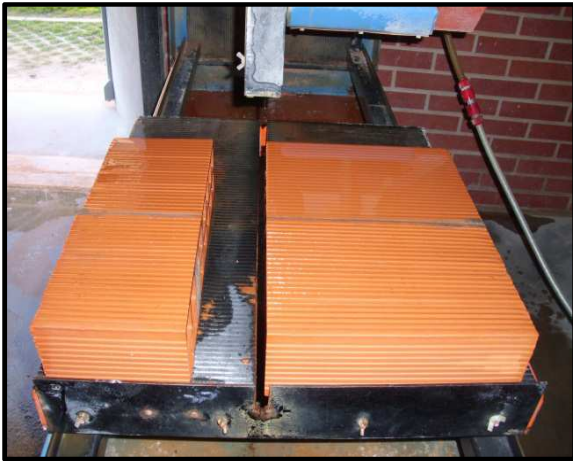
Figura 40. Corte dos tijolos cerâmicos

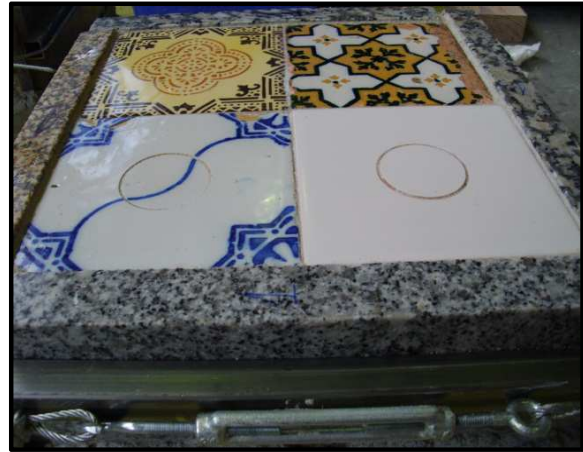
Figura 43. Sistema um final com aplicação de quatro azulejos – duas réplicas e dois originais

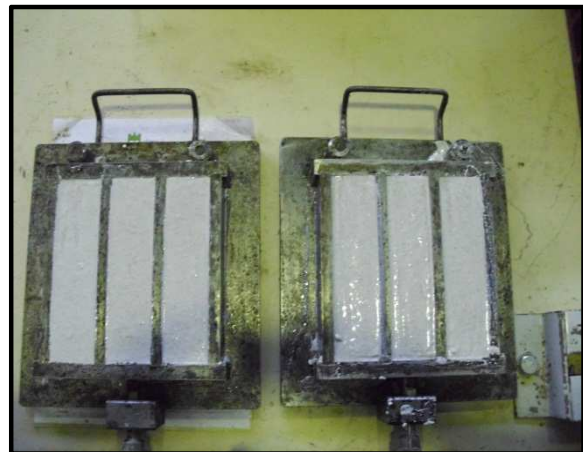
Figura 45. Moldes de provetes prismáticos com argamassas frescas

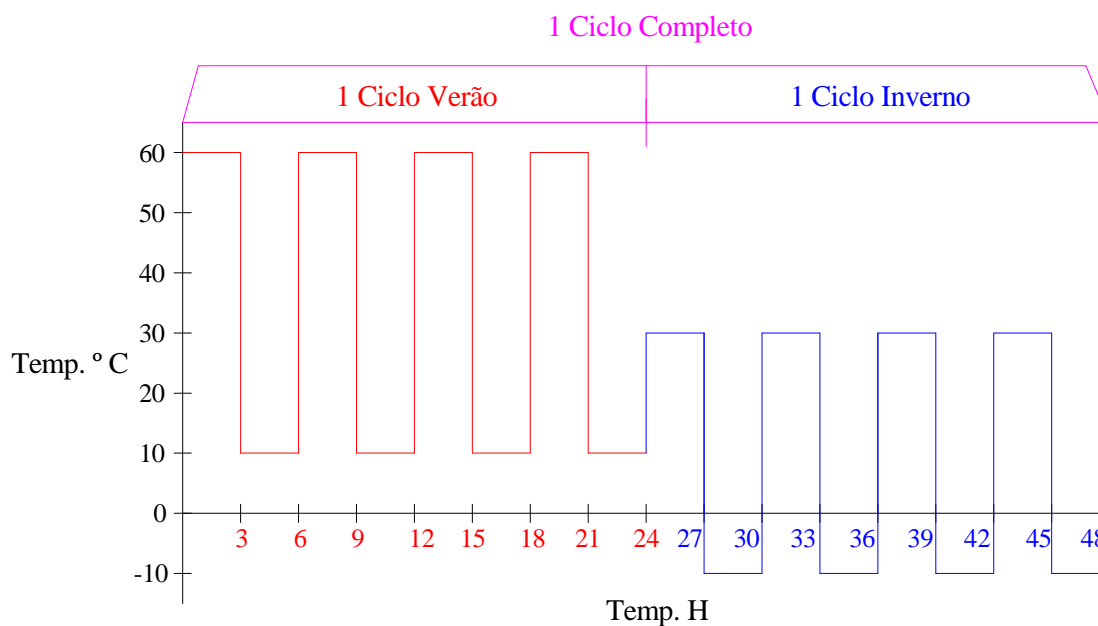
Figura 46. Ciclo utilizado para programação da câmara climática do parâmetro temperatura °C.

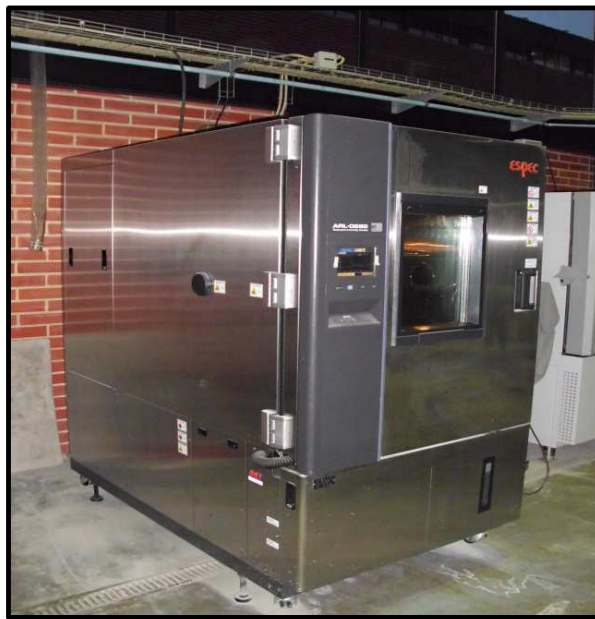
Figura 48. Câmara de Ensaio Climáticos ESPEC ARL-680

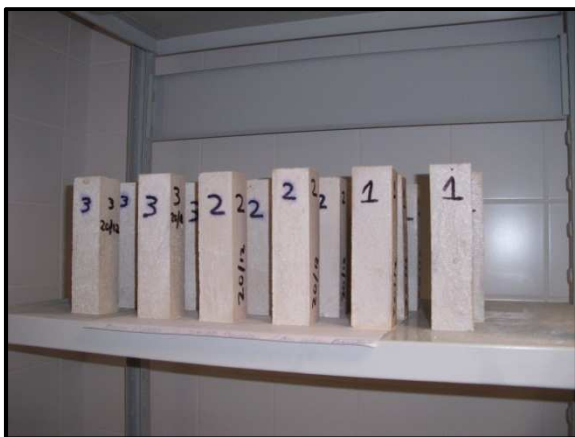
Figura 53. Cura de prismas na câmara climática 20 °C e 65 % HR

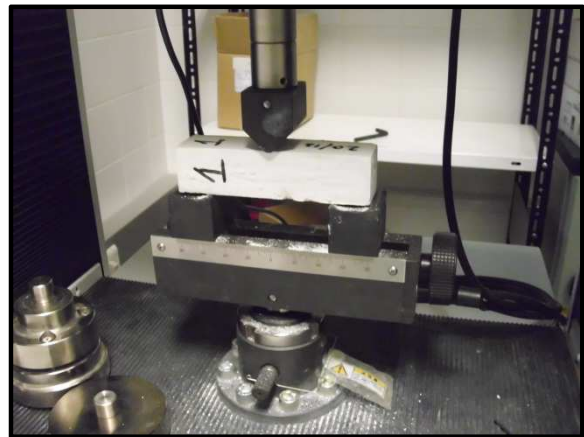
Figura 61. Provete da argamassa um aos 60 dias, a ser ensaiado à tração por flexão

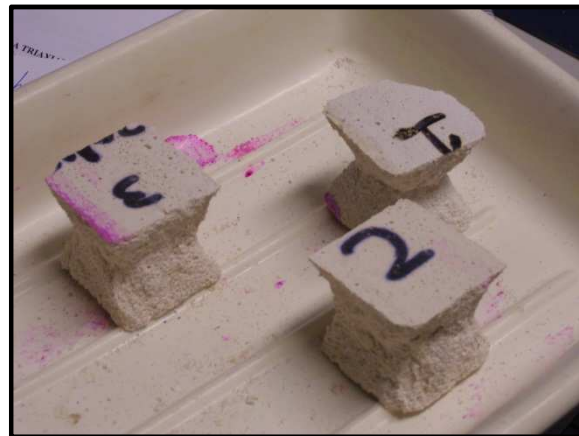
Figura 63. Prismas resultantes do ensaio de resistência à compressão das argamassas sujeitas à câmara climática

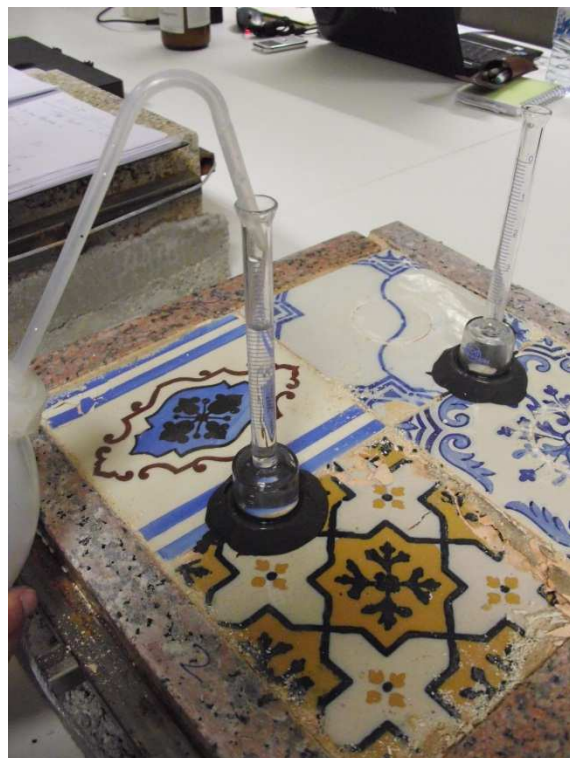
Figura 67. Ensaio de aplicação dos tubos de Karsten no sistema 2 sujeitos às condições da câmara climática aos 90 dias.

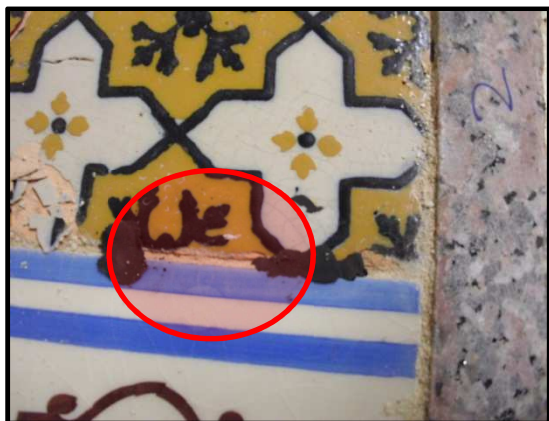
Figura 68. Exemplo de junta de zona Z1 onde foi efetuado o ensaio de absorção de água sob baixa pressão, sistema dois

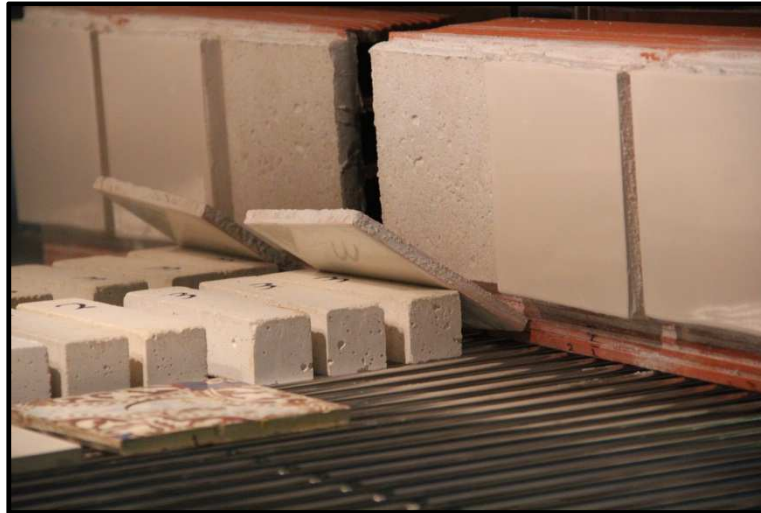
Figura 72. Pormenor do sistema um vertical com réplicas, onde é possível visualizar o destacamento de um azulejo assente com a argamassa um ao oitavo ciclo de envelhecimento.

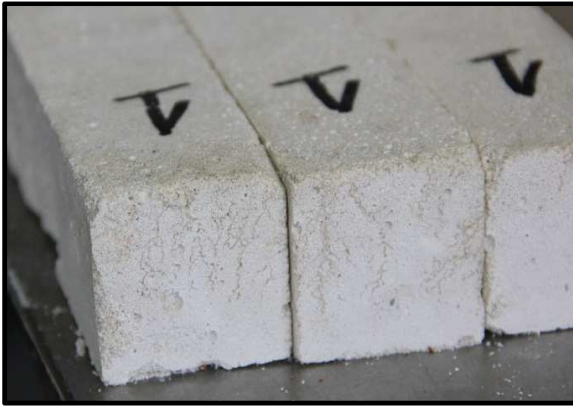
Figura 73. Pormenor dos provetes de argamassa um após ensaio de envelhecimento

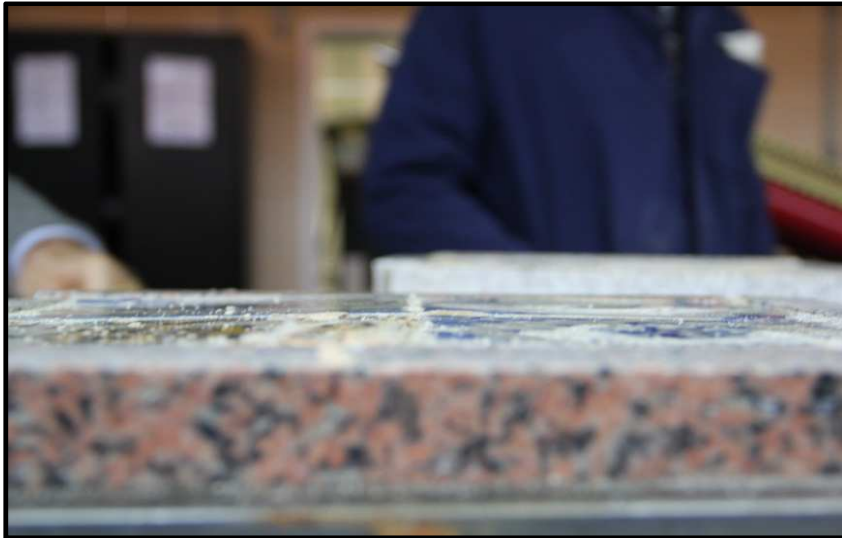
Figura 77. Pormenor do empolamento detetado no sistema horizontal dois

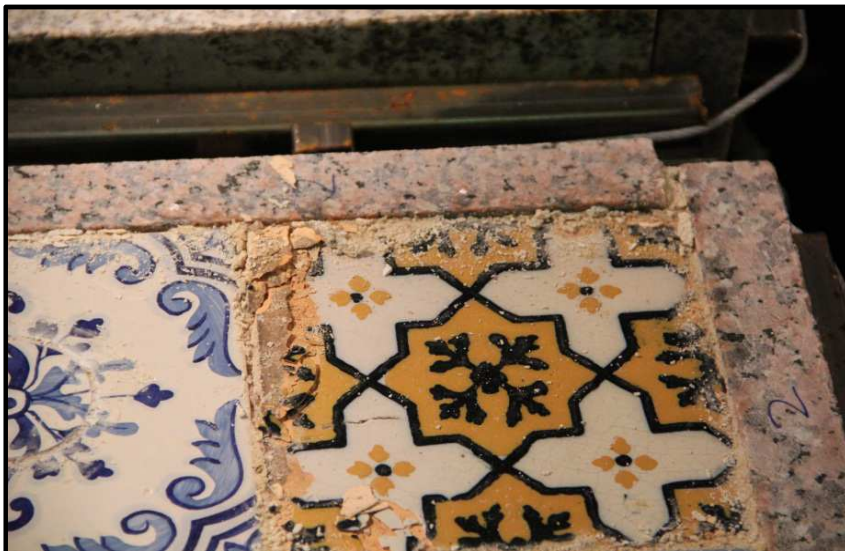
Figura 78. Pormenor de destacamento e esmagamento de vidro ao nível do bordo do azulejo original

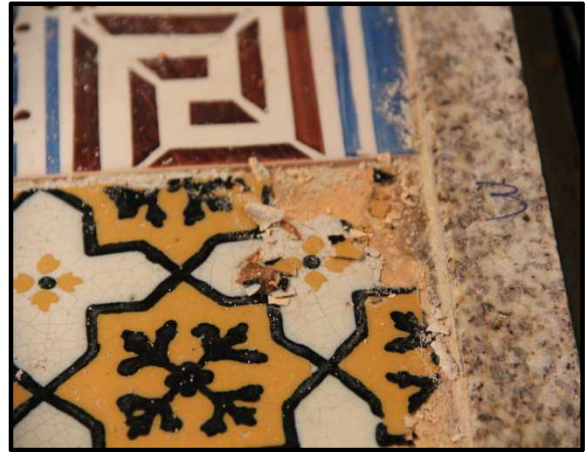
Figura 80. Pormenor de destacamento de vidrado no sistema horizontal três

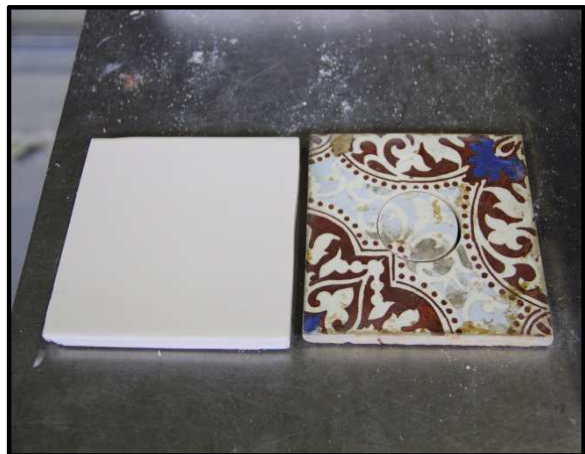
Figura 82. Pormenor dos azulejos de referência, após ensaio de envelhecimento

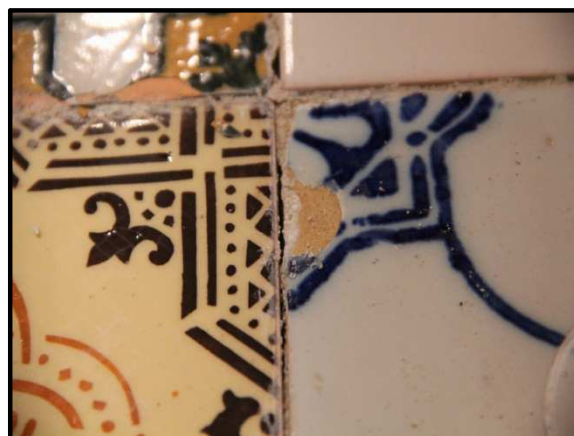
Figura 84. Pormenor da remoção de argamassa de junta no sistema três após ensaio de envelhecimento

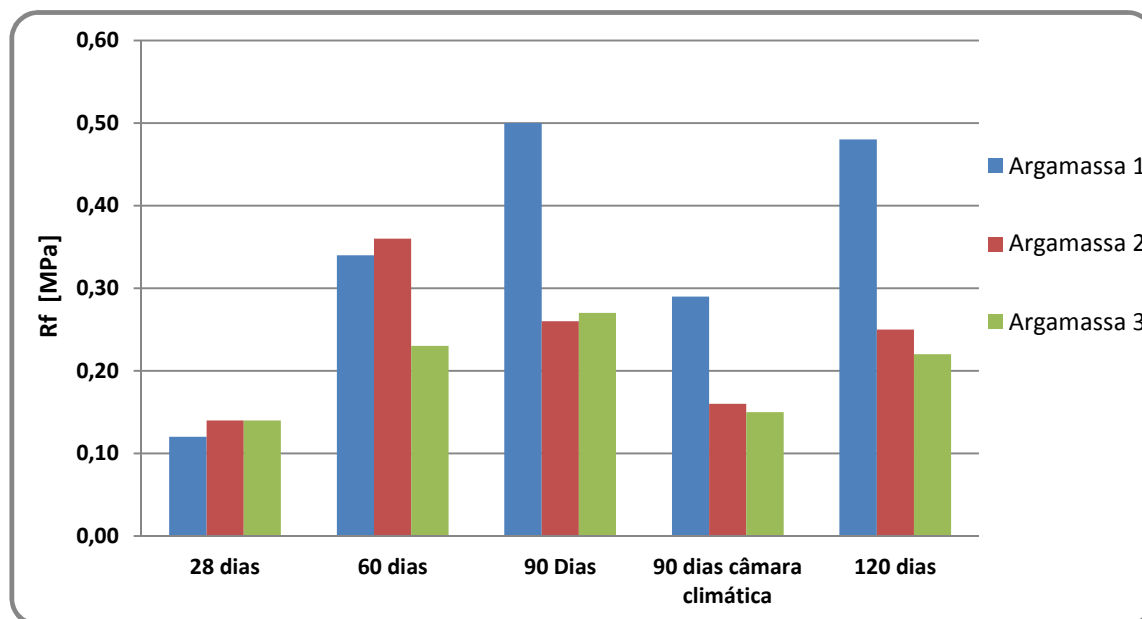
Figura 86. Resistência à flexão das argamassas aos 28, 60, 90, 120 dias e 90 dias câmara climática

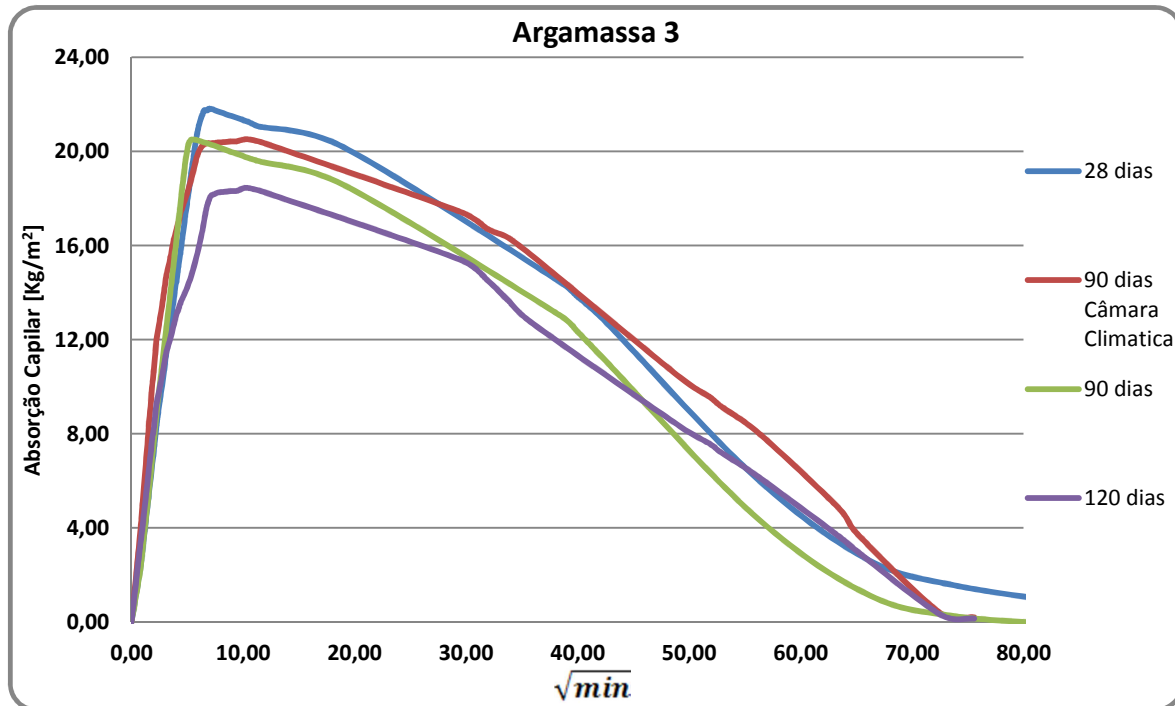
Figura 91. Absorção de água por capilaridade e secagem da argamassa três aos 28, 90, 120 dias e 90 dias câmara climática.

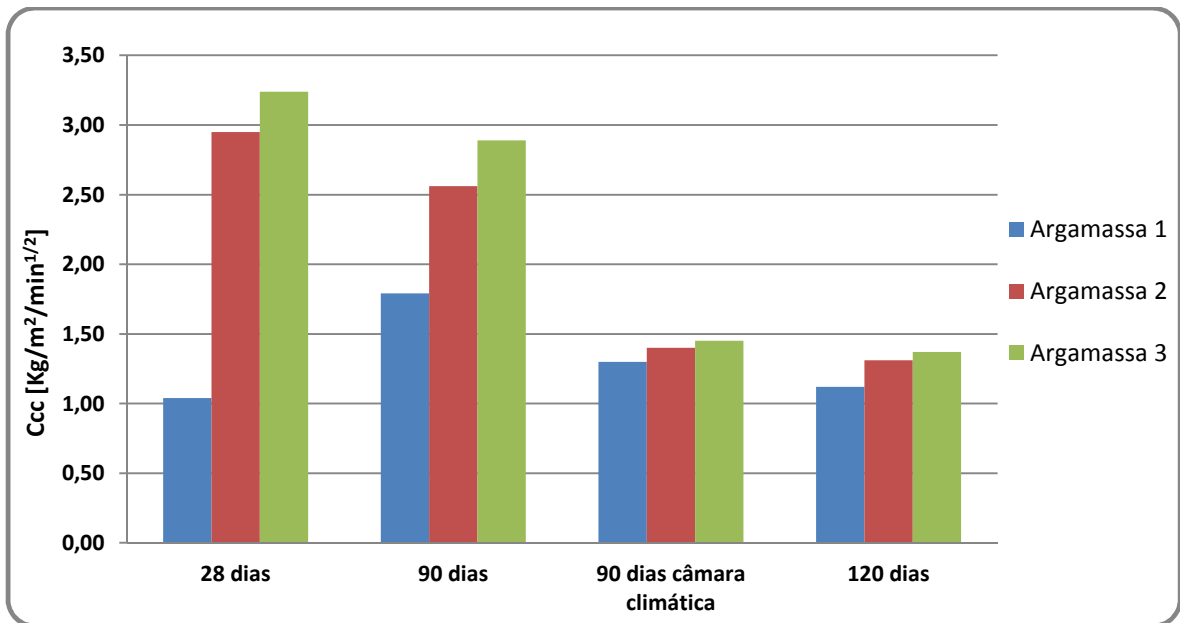
Figura 92. Coeficiente de capilaridade por contacto das argamassas aos 28, 90, 120 dias e 90 dias câmara climática

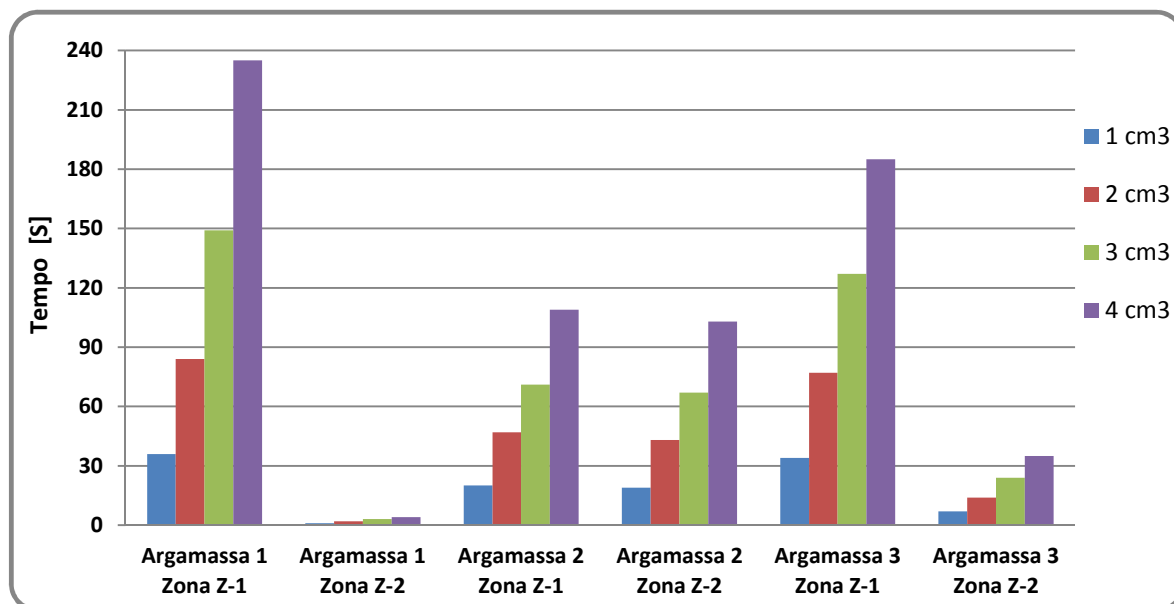
Figura 93. Absorção de água sob baixa pressão para as argamassas um, dois e três nas respetivas zonas Z1 e X2

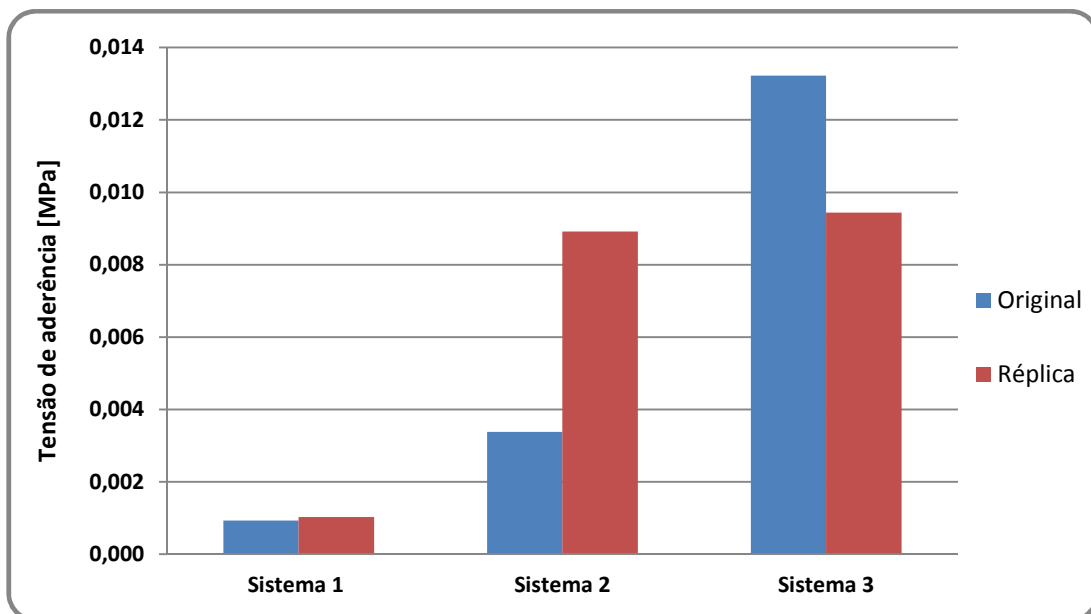
Figura 94. Tensão de aderência nos sistemas horizontais para azulejos originais e réplicas

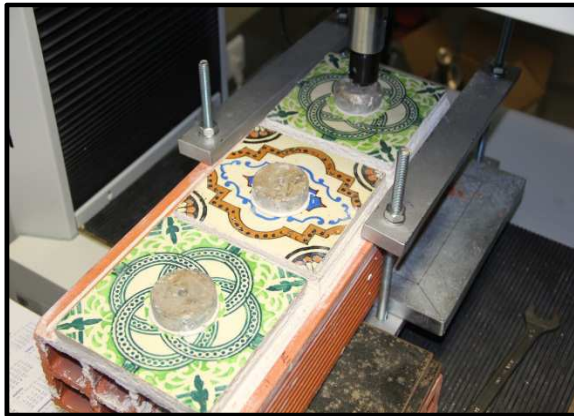
Figura 95. Arrancamento por tração no sistema vertical – argamassa um com azulejo original
