Instituto Politécnico de Tomar

**Escola Superior de Tecnologia de Tomar**

**AZULEJARIA DE FACHADA DE OVAR  
FORMAS E AGENTES DE ALTERAÇÃO**

Dissertação de Mestrado

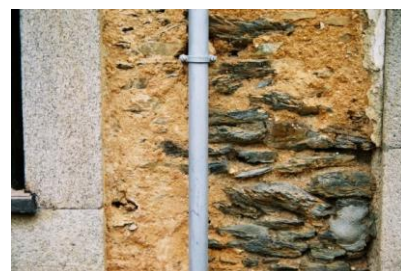
As fachadas dos edifícios escolhidos seguem todas a mesma tipologia construtiva de alvenaria de xisto e argamassa de saibro. A cantaria é, invariavelmente, de granito em redor dos vãos, e nos restantes elementos (soco, colunas, etc.) pode ser em alvenaria de xisto argamassado com acabamento em argamassa de saibro ou, em alguns casos, em cimento, resultado de intervenções passadas.

Fig. 16 – Alvenaria de xisto e argamassa
