INTERVENÇÃO DE CONSERVAÇÃO E RESTAURO DOS AZULEJOS DA ESTAÇÃO FERROVIÁRIA DE OVAR

Isabel Ferreira

RECUPERAÇÃO DOS PAINÉIS DE AZULEJO DA ESTAÇÃO FERROVIÁRIA DE OVAR. METODOLOGIAS E PARCERIAS.

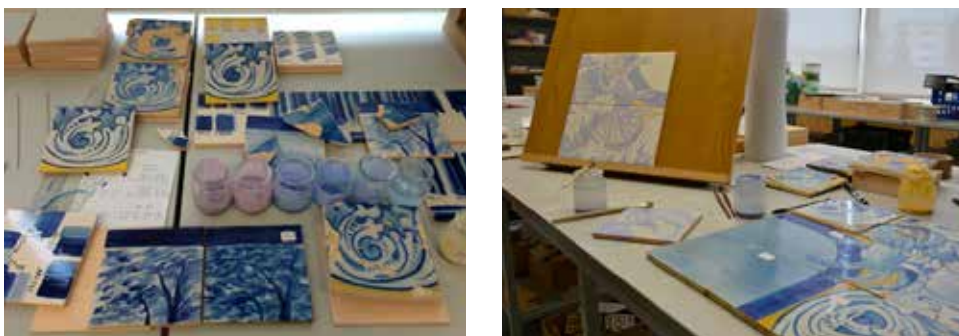
Figura 13 - Ensaio de cor para execução das reproduções.

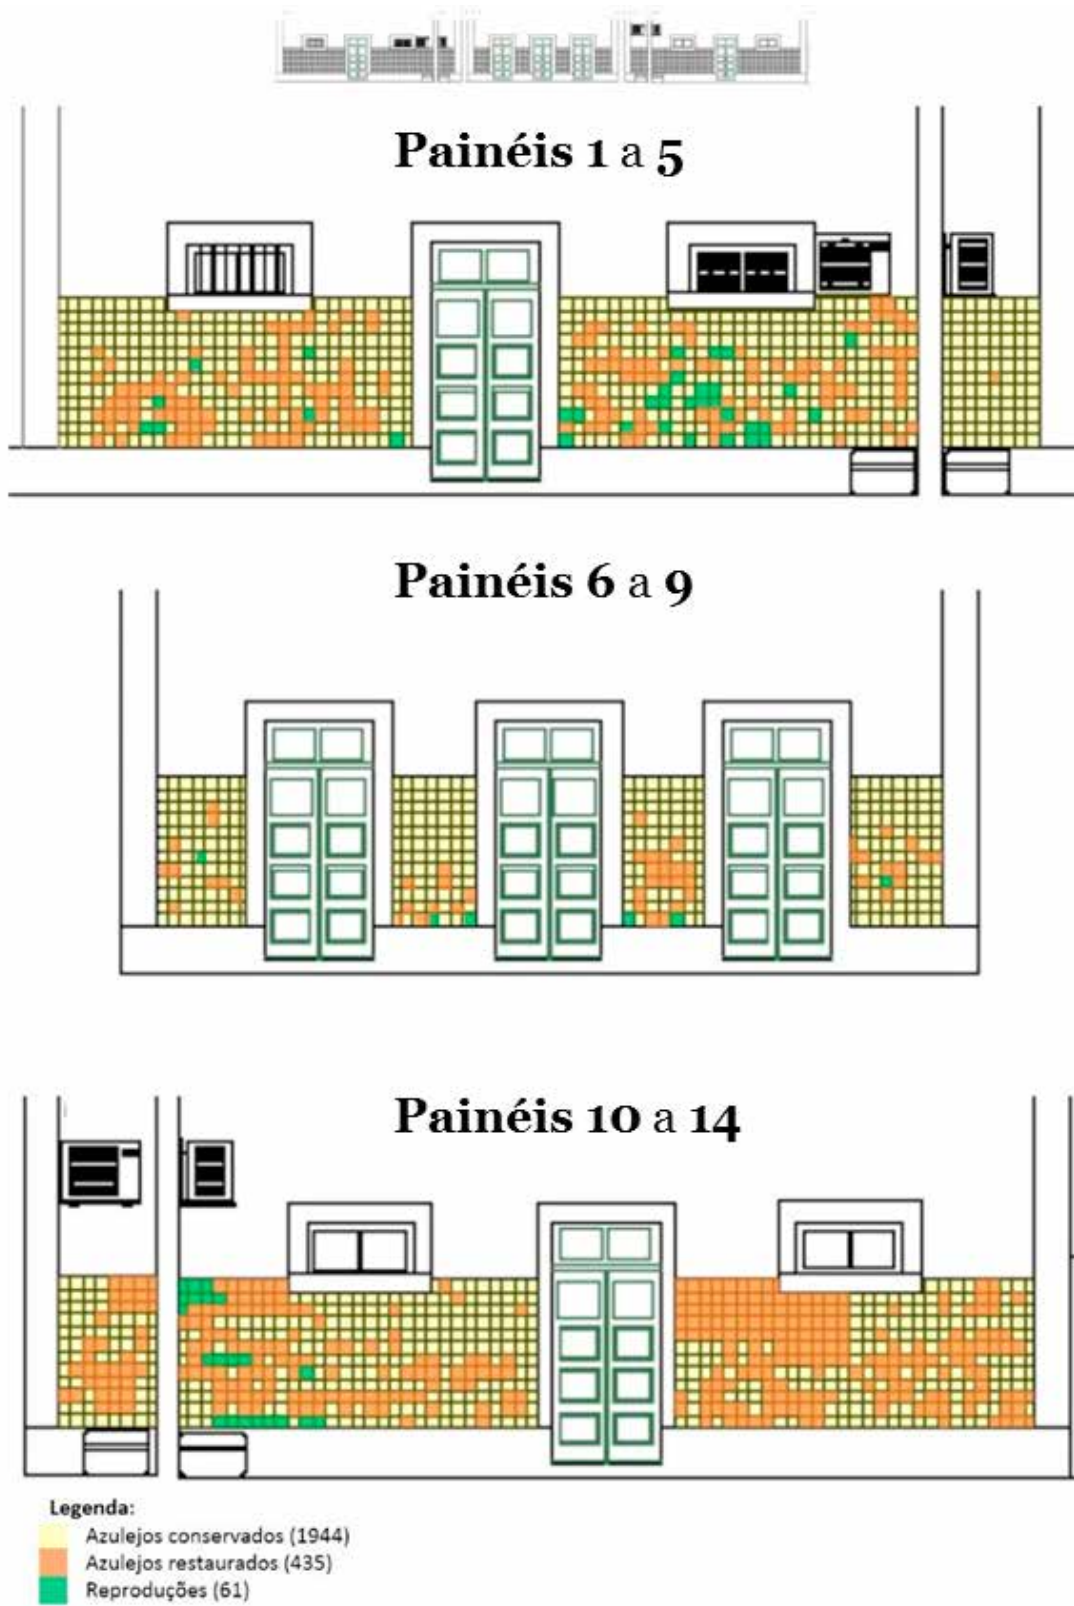
Cerca de 80% da intervenção consistiu em operações de conservação. Dentro destas, destacam-se as limpezas, devido à presença de uma elevada percentagem e concentração de depósitos de poluentes atmosféricos, e de natureza calcária, em todos os painéis (Figs. 16 e 17). A seguir aos depósitos, a segunda maior patologia que levou ao restauro, foram as lacunas de vidro (concentradas nos painéis N.º 10 a 14), a maior parte das quais se encontravam preenchidas com materiais inadequados (Fig. 18).

Figura 16 · Fachada Poente. Painéis azulejares do n.º 1 ao n.º 14.
